Bikepark Albstadt

Ergebnisse der Schallpegelmessungen

Bericht Nr.: 17 GS 020 – 1

**Untersuchungsbericht
zu Schallpegelmessungen
der Geräusche eines Skilifts / Bikeparks
am Gebäude Johannes-Conzelmann-Straße 31
in Albstadt-Tailfingen**

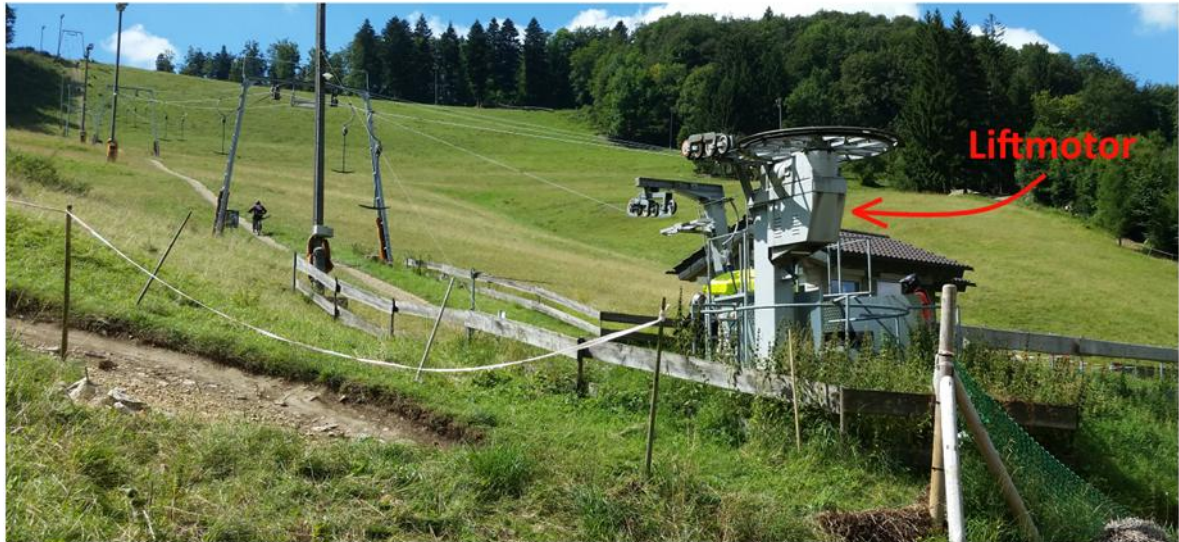
Rechts der Straße befindet sich der Skilift mit einer kleinen Hütte. Der Antriebsmotor des Lifts sitzt unmittelbar unter dem unteren Umlenkrad. Es handelt sich um einen Elektromotor mit Getriebe (der Lift kann in unterschiedlichen Geschwindigkeiten betrieben werden).

Zu einem früheren Zeitpunkt war der Liftmotor leicht defekt. Ein abgenutztes Lager am Getriebe sorgte dafür, dass die Geräuscentwicklung deutlich lauter war als ansonsten üblich. Die Bewohner der Joh.-Conzelmann-Straße 31 fühlten sich dadurch sehr gestört.

Der Motor ist mittlerweile repariert und aus Sicht der betroffenen Bewohner hat dies zu einer wesentlichen Verbesserung geführt. Die Störung sei nur noch von untergeordneter Bedeutung. Der Liftmotor war zum Zeitpunkt unserer Messungen nahezu nicht wahrnehmbar, wie auch alle anderen Geräusche, die an der Talstation entstanden.

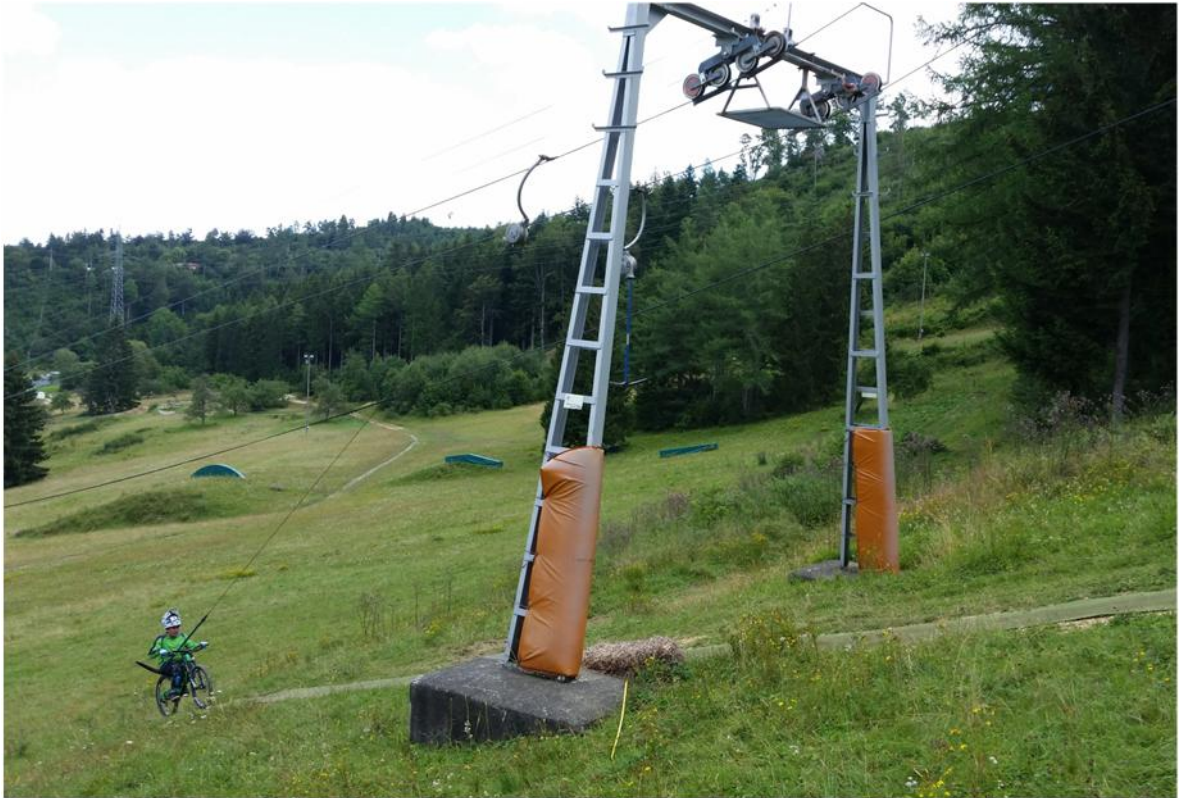
Der Skilift führt hinauf auf den Schlossberg. Auf dem Weg gibt es eine Reihe von Stützen. Das Liftkabel wird dort über Rollen geführt, was bei jedem der Lifthaken ein Geräusch erzeugt – 4 schnelle Impulse mit einer Dauer von zusammen ca. 1 s. Dieses Geräusch, welches sich am ehesten als „metallisches Klackern“ beschreiben lässt, war an den Messpunkten in den kurzen Momenten wahrnehmbar, wenn gerade keine anderen Störgeräusche vorlagen. Aus Sicht der Bewohner ist dies unter normalen Witterungsbedingungen das dominante und das am meisten störende Geräusch, da es sich in der Folge weniger Sekunden immer wiederholt.

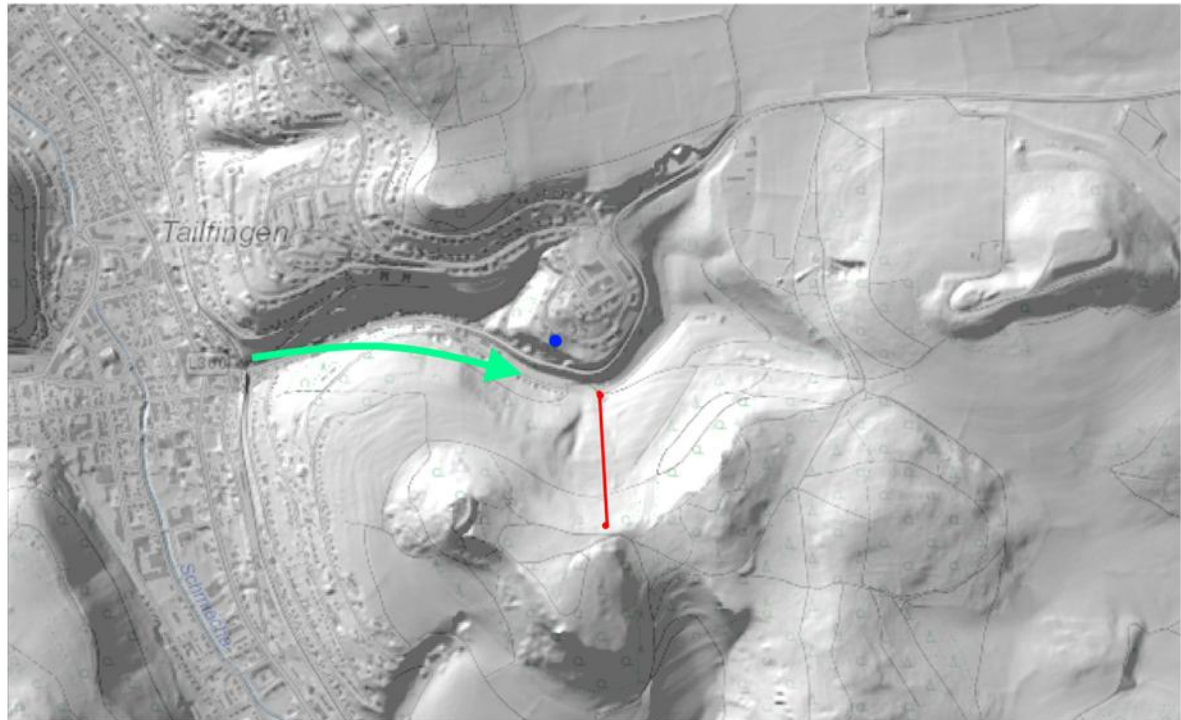
Es herrschte ein starker Wind aus westlicher Richtung (aufgrund der Talsituation ist eigentlich immer nur Ost- oder Westwind entlang des Talverlaufs möglich). Der Wind war so stark, dass er die Messungen deutlich beeinflusste und einen Großteil der Messergebnisse unbrauchbar machte. Insbesondere das Rauschen der Blätter an den Bäumen überdeckte in der meisten Zeit das eigentlich zu messende Geräusch. Bei besonders starken Böen bot der Windschirm des Mikrofons keinen ausreichenden Schutz, so dass unmittelbare Windgeräusche das Mikrofon beeinträchtigten.

Geländereief, Windrichtung während der Messungen (grün), Messpunkt (blau) und Skilift (rot)
