## Zustandserfassung und Messbildbefahrung der Straßen von Albstadt

7. Mai 2019

Prof. Dr.-Ing. Andreas Großmann

**LEHMANN + PARTNER GmbH**  
[www.die-strassengutachter.de](http://www.die-strassengutachter.de)

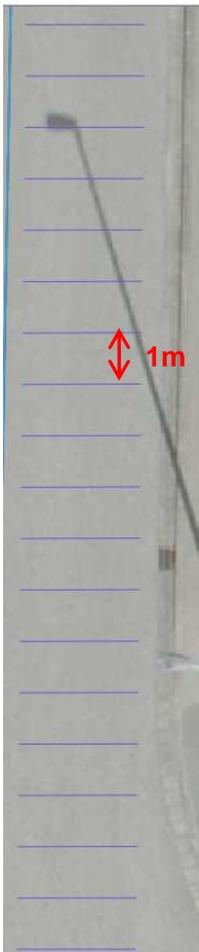
Brunnenstraße Abschnitt 700, Station 10 - 20

gid	11854
vnk	0146007
nnk	0146147
vst	10
bst	20
flart	10
flart_text	Fahrbahn
dart	A
dart_text	Asphalt
lage	NULL
pgr_avg	2.1
pgr_max	3.1
mspt	1.4
msph	1.4

zwpgr_avg	2.97
zwpgr_max	1
zwpgr	-99
zwspt	1
zwsph	1.83

**TWGEB = 1,83**

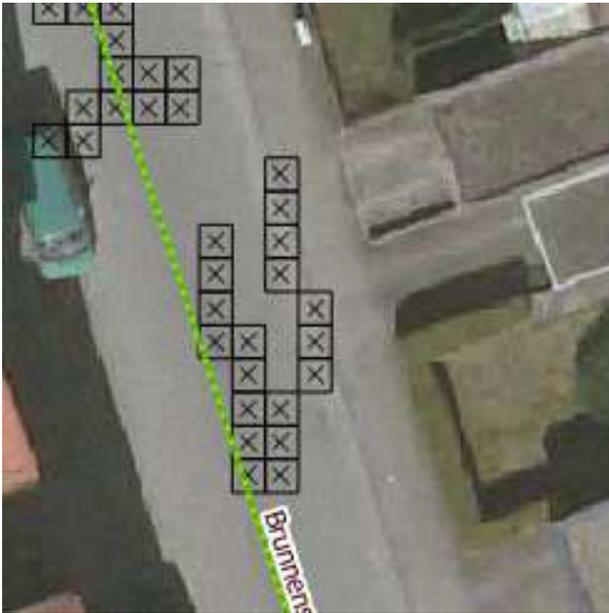
Brunnenstraße Abschnitt 700, Station 10 - 20

riss	25
efli	0
afli	0
fli	0
obs	0
aus	0

zwriiss	5
zwfli	1
zwobs	1

TWSUB = 3,62

TWGEB = 1,83

**GW = 3,62**

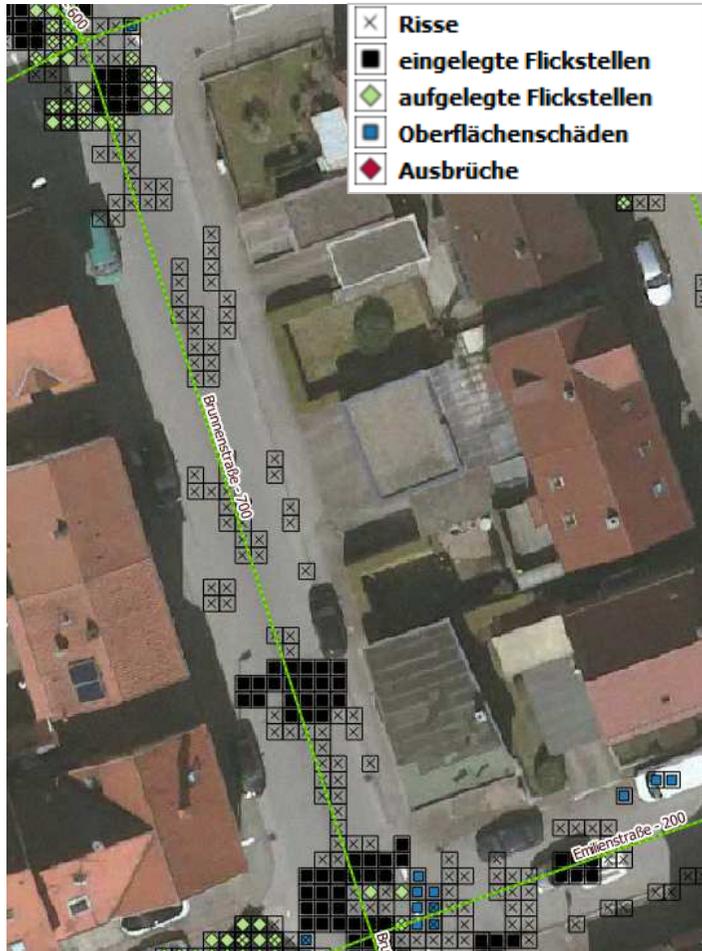
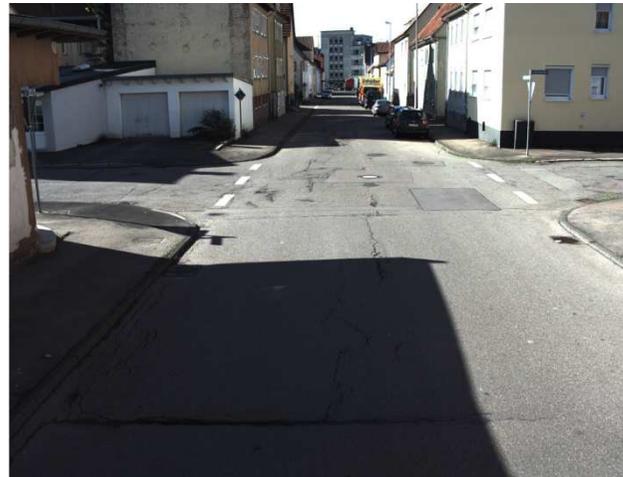
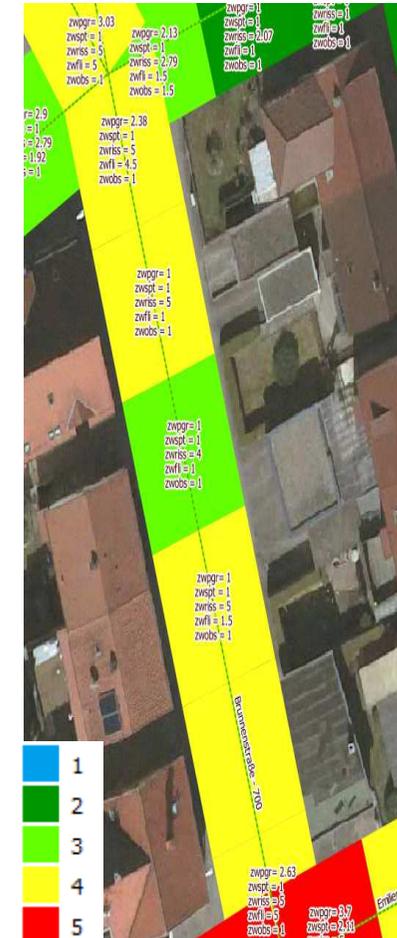
## Brunnenstraße Abschnitt 700

ZWPGR	= 1,66
ZWSPT	= 1,10
ZWSPH	= 2,05
ZWRISS	= 4,83
ZWFLI	= 2,81
TWGEB	= 2,20
TWSUB	= 3,79
<b>GW</b>	<b>= 3,79</b>

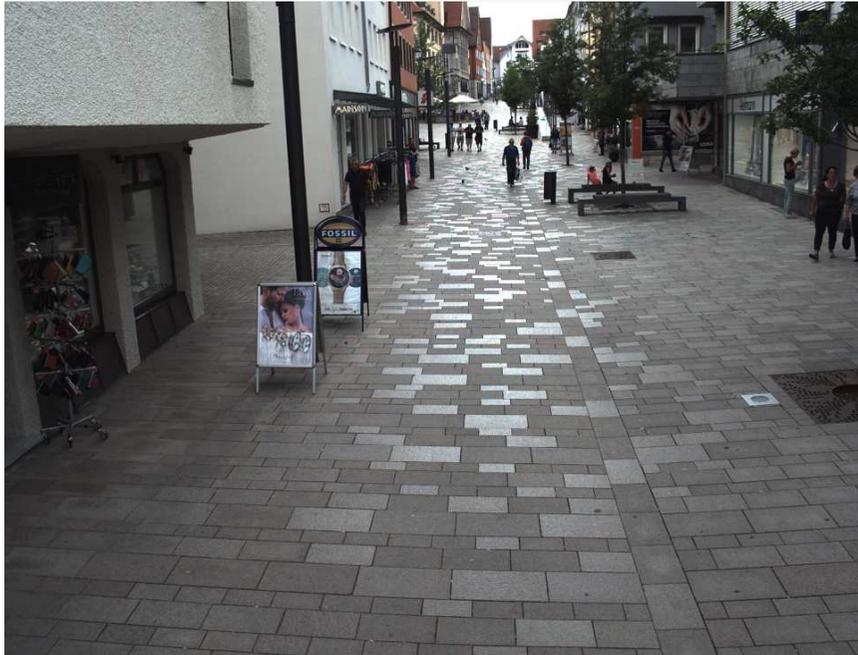
Messtechnik:

ZWPGR zwischen 1,00 und 2,00 (Mittel: 1,58)

ZWSPH 5,00 (Mittel: 5,00)

→ TWGEB = 5,00 → GW = 5,00

Visuell TWGEB auf 1,50 festgelegt

GW = 1,50
