A.-Nr. 21 086 41
Betontechnische Untersuchung der
Schlossbergturnhalle Albstadt
Sigmund Straße 15
72458 Albstadt-Ebingen

Untersuchungsbericht, Maßnahmenkatalog, Grobkostenschätzung

Betrifft: Betontechnische Untersuchung, Schadens- und Zustandsdiagnose der Stahlbetonbauteile (Spannbetonbinder, Stützen, Wände und Fundamente) der Schlossbergturnhalle in Albstadt-Ebingen, Sigmund Straße 15 in 72458 Albstadt-Ebingen.

Ort und Datum: Albstadt, den 13.01.2022

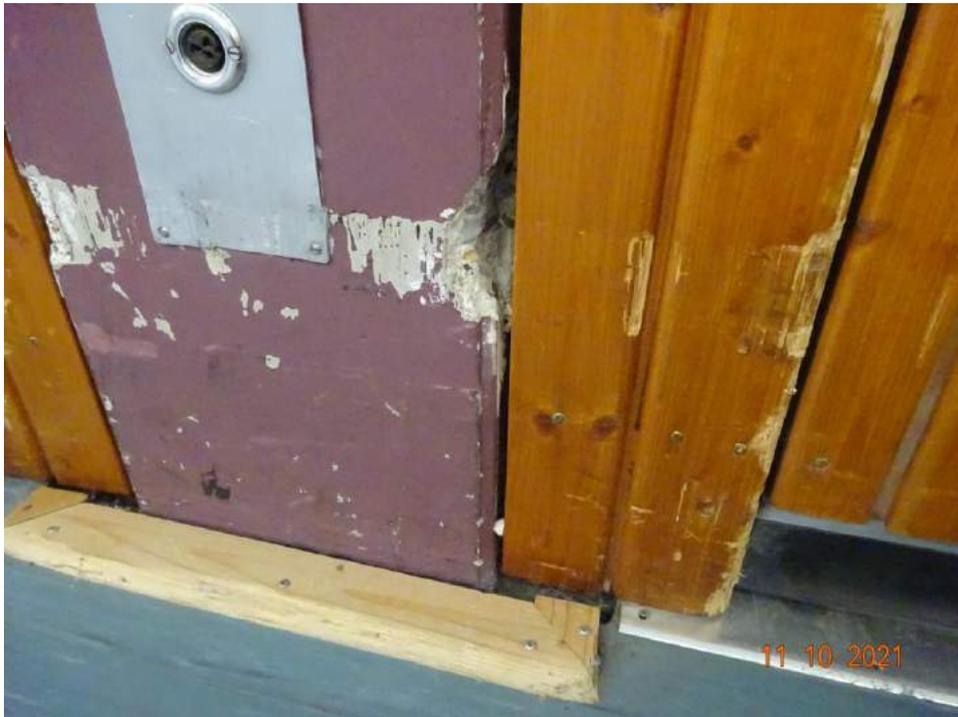
Abbildung 5: Stütze Achse E innen, Anprallschaden

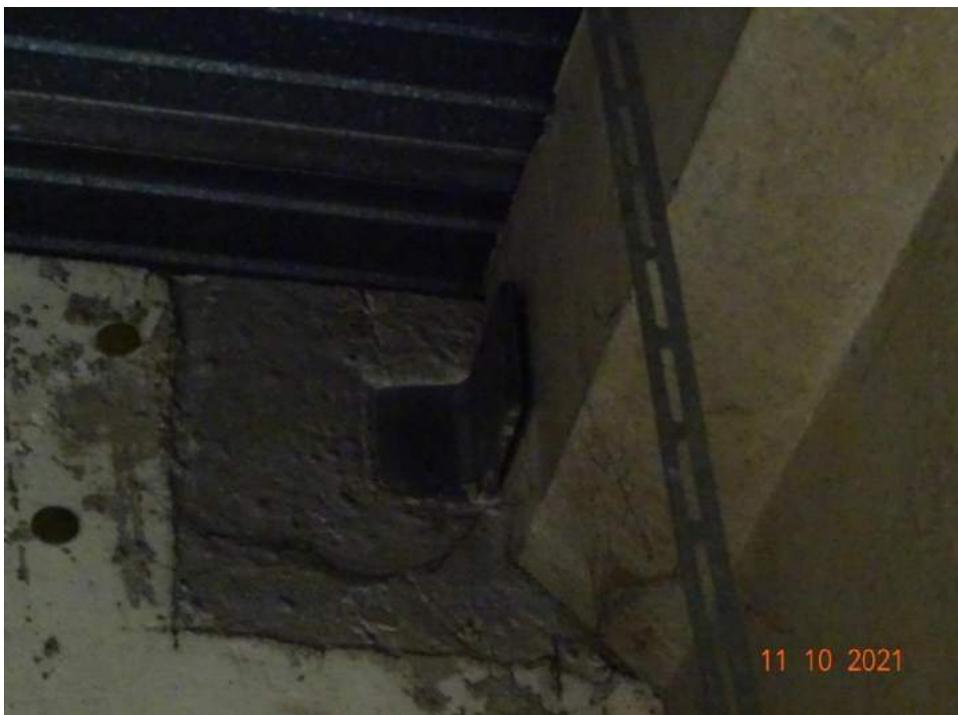
- die Winkel zur Gabellagerung der Spannbetonbinder sind teilweise nicht druckfest angeschlossen (vgl. Anlage 2 Fotodokumentation Abb. 6)
- Betonausbrüche an einem Stützenkopf (Binderauflager)

Aufgrund der deutlich zu geringen Betondruckfestigkeit und der teilweise nicht fachgerechten Ausführung der Anschlüsse von Binder an Gabellager ist hier die Standsicherheit gefährdet.

Abbildung 6: Binderanschluss Achse 4, Gabellager nicht druckfest angeschlossen

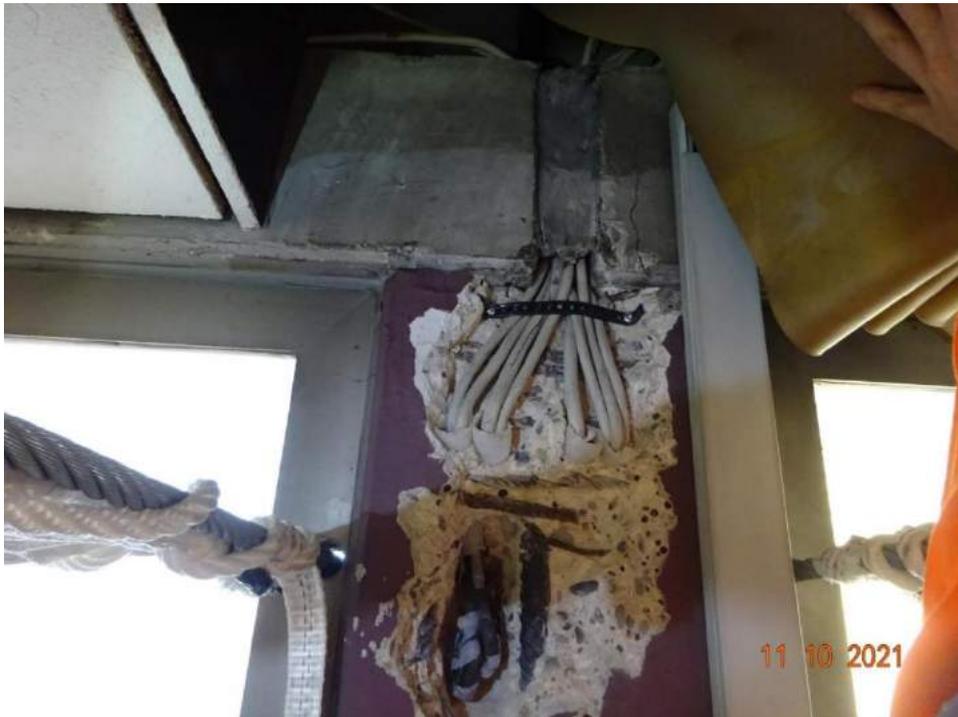
Aufgrund der deutlich zu geringen Betondruckfestigkeit und der teilweise nicht fachgerechten Ausführung der Anschlüsse von Binder an Gabellager sowie der Betonausbruch an einem Stützenkopf (Binderauflager) ist hier die Standsicherheit gefährdet.

Abbildung 7: Binderauflager Achse 5, starke Querschnittsminderung am Stützenkopf

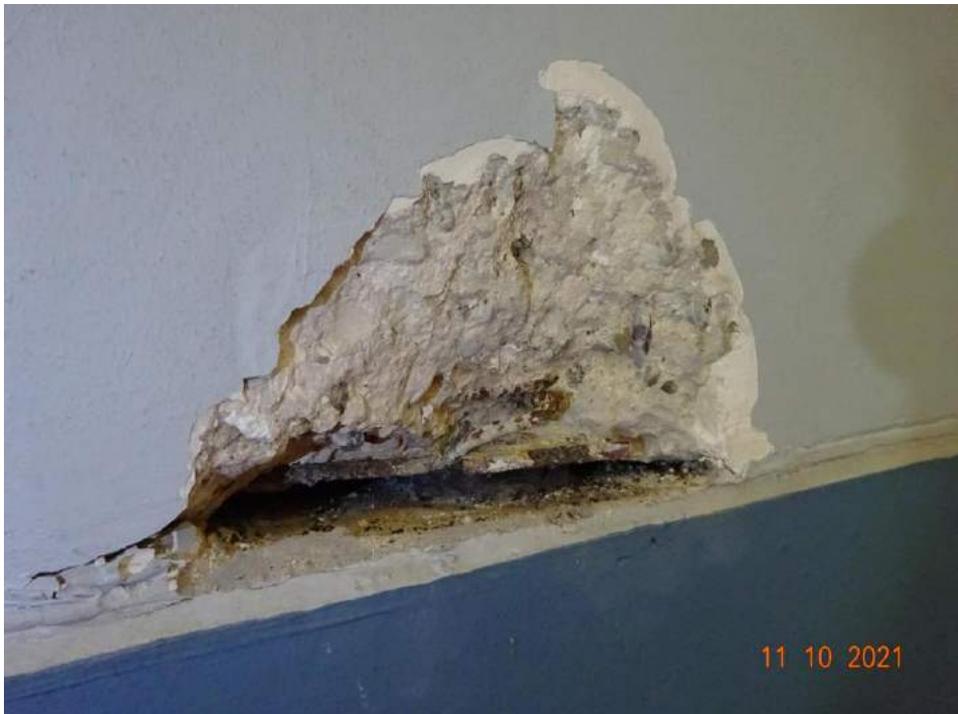
Abbildung 8: Wandplatte innen Achse E, Betonabplatzung mit freiliegender korrodierter Stahlplatte

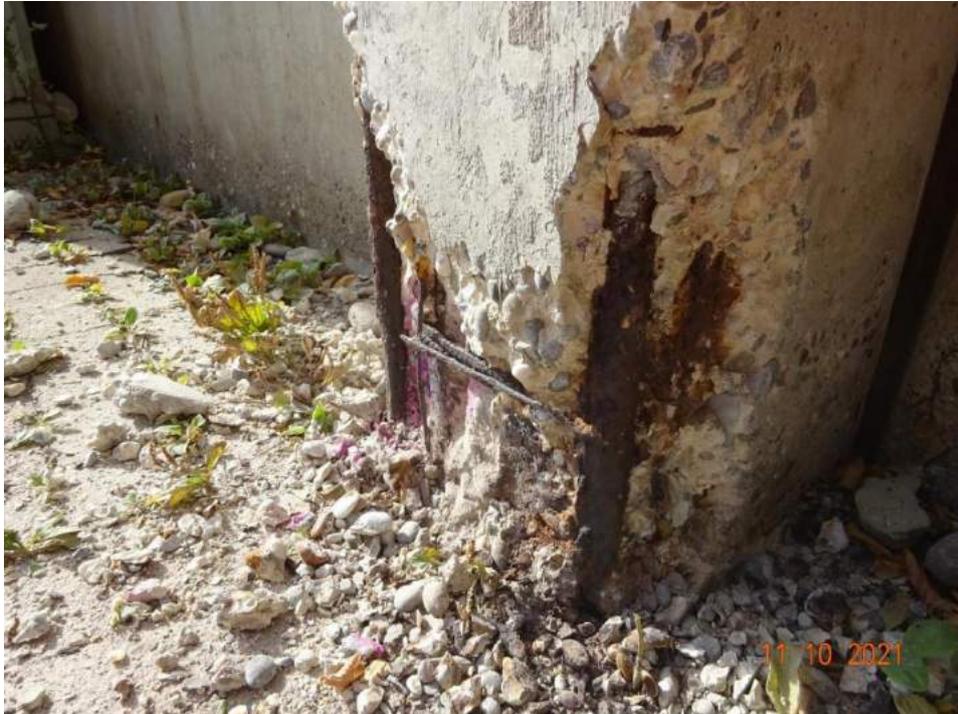
Zur Bestimmung des Chloridgehaltes wurden Bohrmehlproben entnommen. Es wurde festgestellt, dass der Chloridgehalt in den Stützen an den Beprobungsstellen Nr. 1 bis 3 (Achse A) den Grenzwert von 0,4 M.-%/Z bis in eine Tiefe von 60 mm mit 0,71 M.-%/Z bis 1,41 M.-%/Z bei weitem überschritten wird. Der hohe Salzgehalt führt hier neben der Karbonatisierung zu den massiven Schäden an den Stützenfüßen.

Abbildung 9: Außenstütze Achse A, Betonabplatzungen mit freiliegenden stark korrodierten Eisen einschließlich Querschnittsminderung und Lochfraß

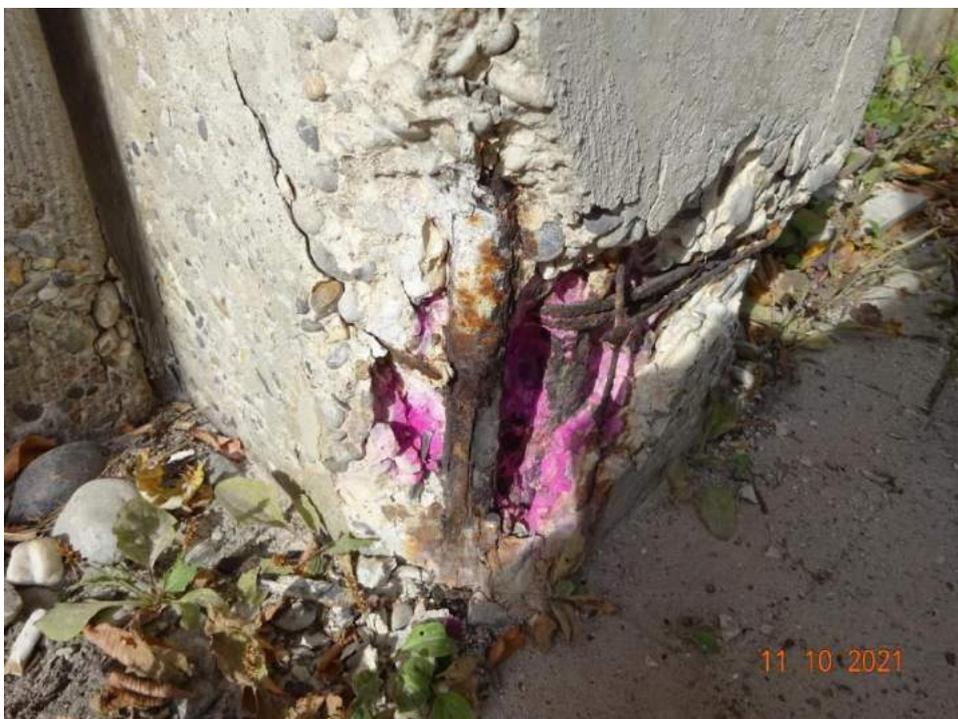
Abbildung 10: Außenstütze Achse A, Betonabplatzungen mit freiliegenden stark korrodierten Eisen einschließlich Lochfraß

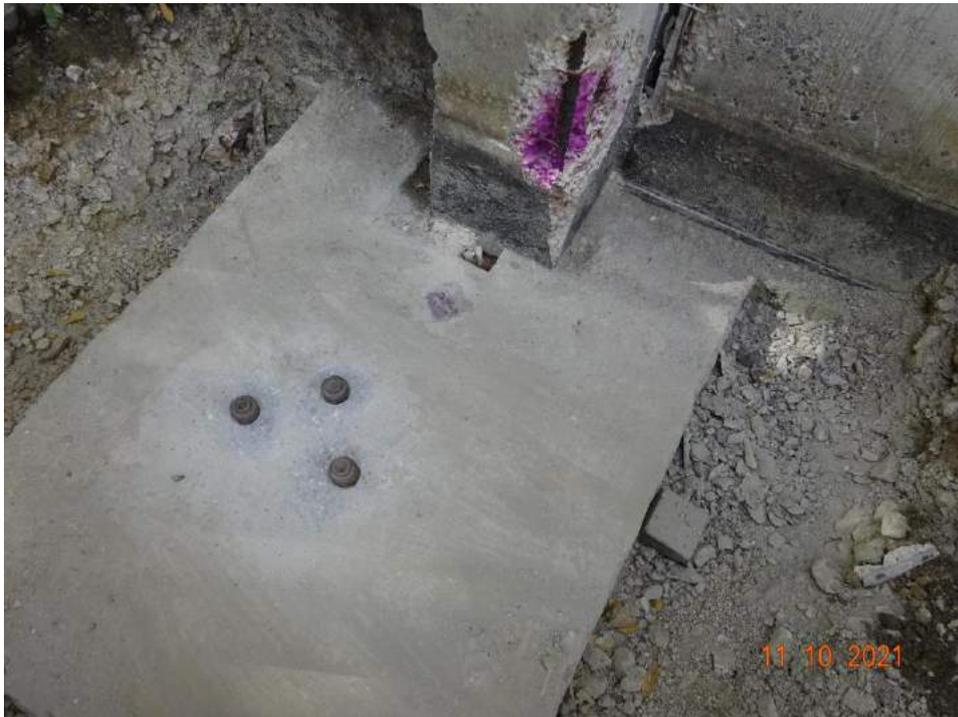
Abbildung 11: Außenstütze Achse A mit Köcherfundament, Betonabplatzungen mit freiliegenden stark korrodierten Eisen an Stütze

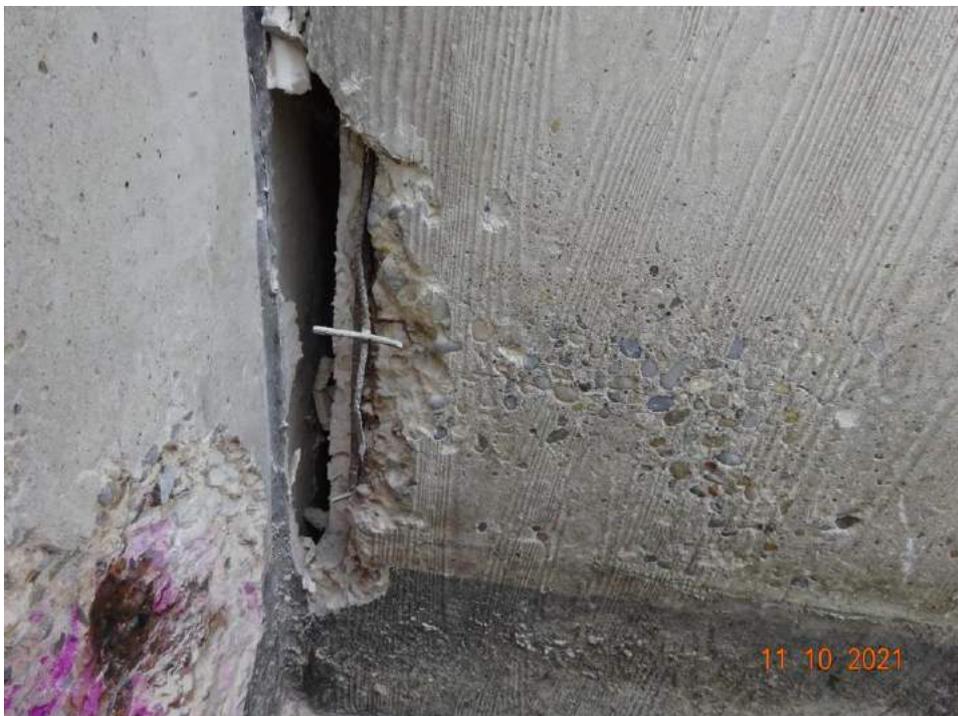
Abbildung 12: Wandplatte außen Achse A, Betonabplatzung mit freiliegendem stark korrodiertem Eisen

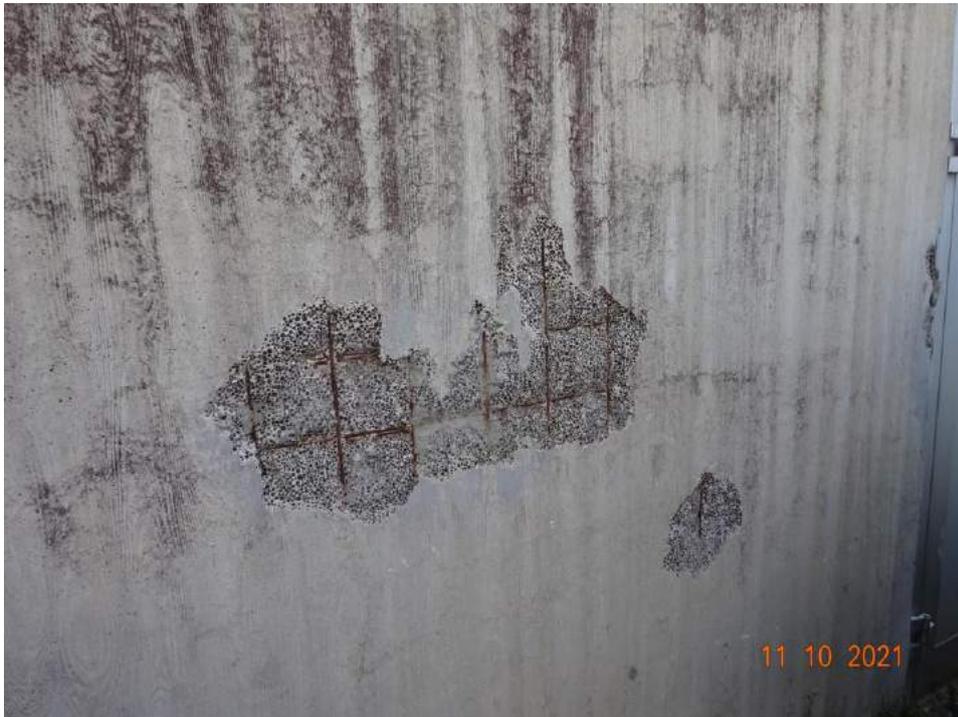
Abbildung 13: Fassadenplatte Nebengebäude aus Leichtbeton, flächige Betonabplatzung mit freiliegender stark korrodierter Bewehrung

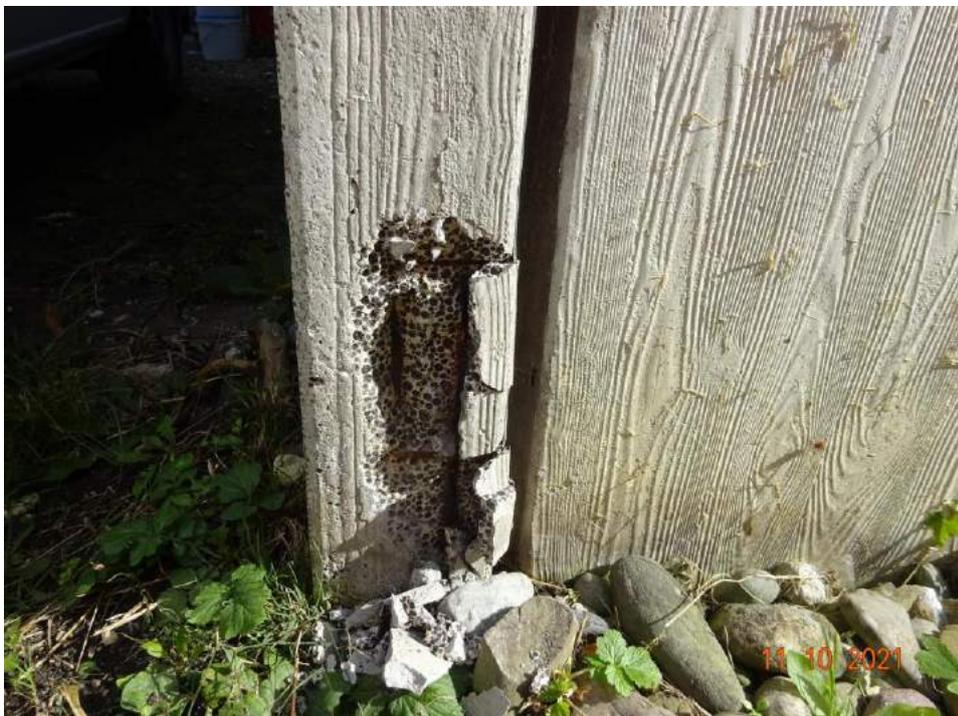
Abbildung 14: Fassadenplatte Nebengebäude aus Leichtbeton, Betonabplatzung im Eckbereich mit freiliegender stark korrodierter Bewehrung

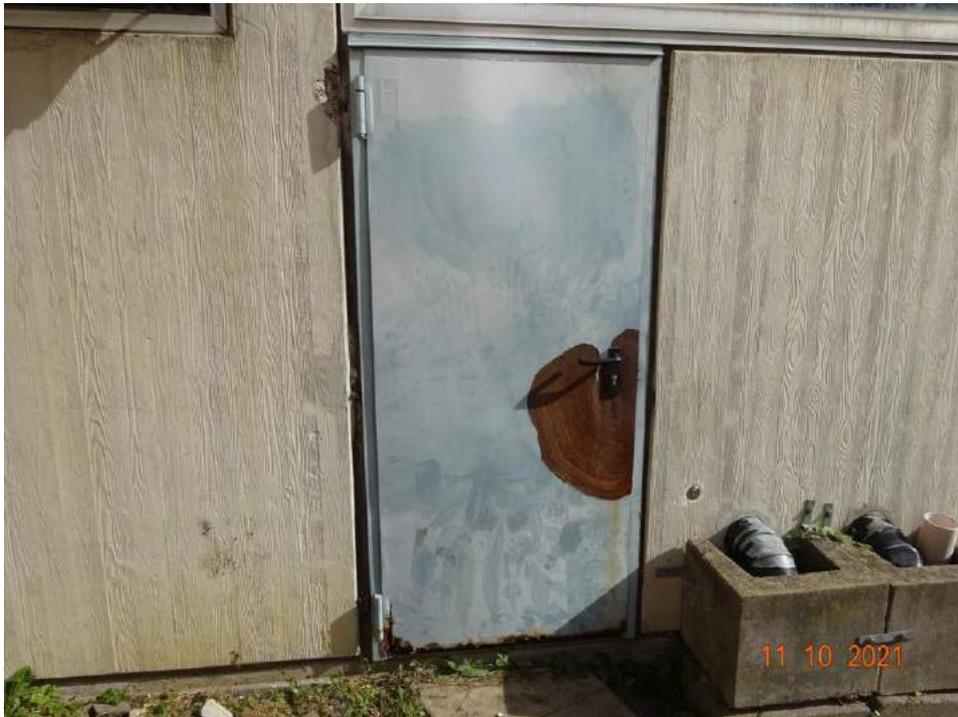
Abbildung 15: stark verrostete Stahltüre am Nebengebäude

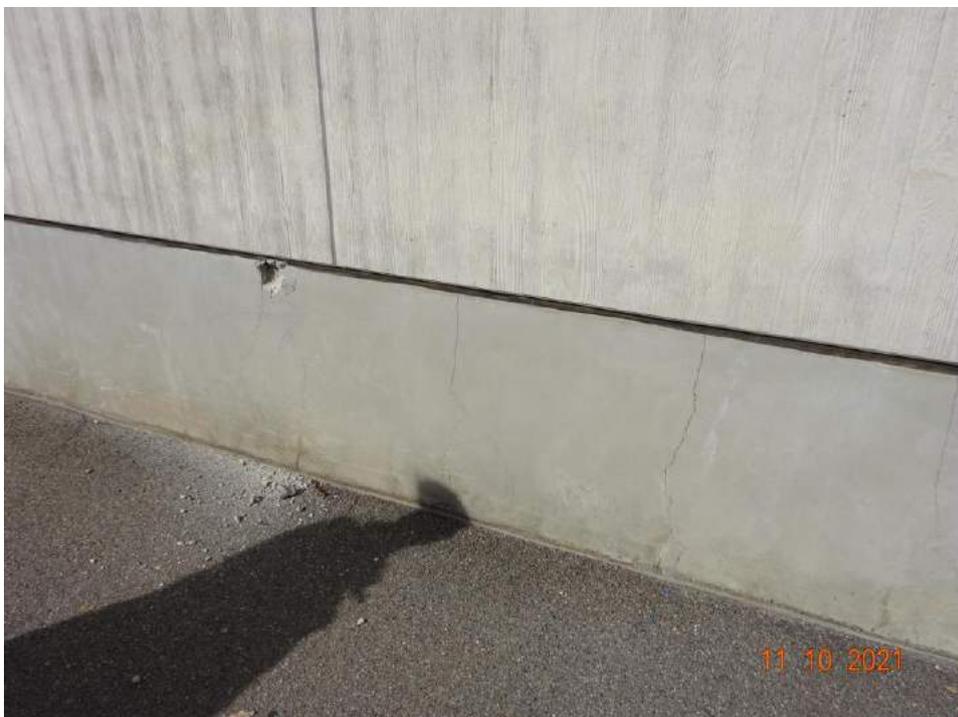
Abbildung 16: Wandsockel Südseite des Nebengebäudes, mehrfach gerissen mit Betonabplatzungen und Hohlstellen

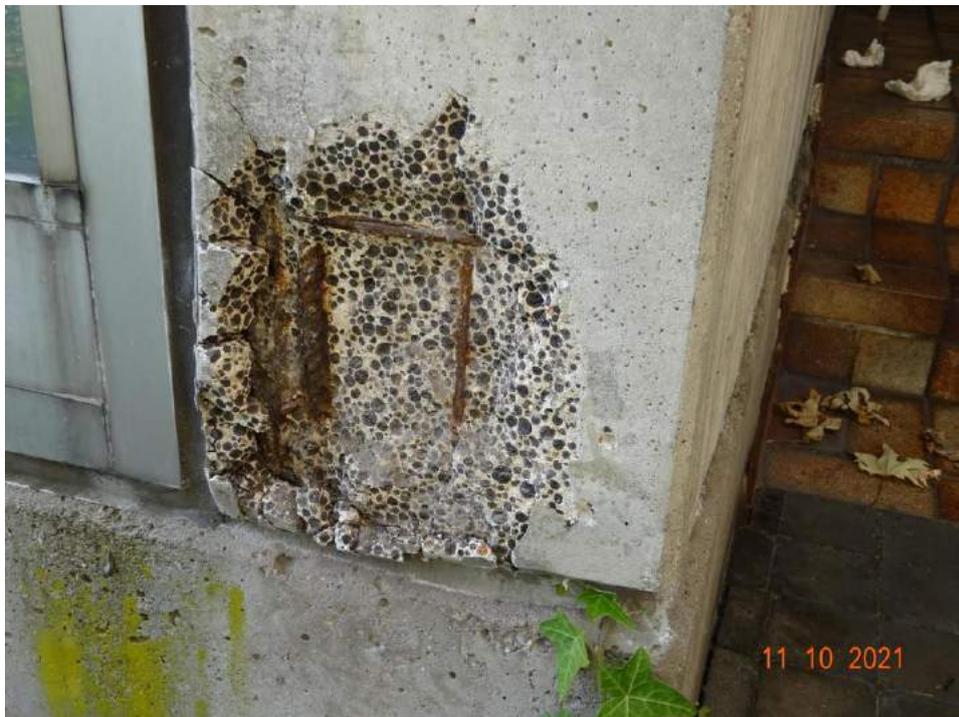
Abbildung 17: Fassadenplatte Nebengebäude, Betonabplatzung im Eckbereich mit freiliegender stark korrodierter Bewehrung

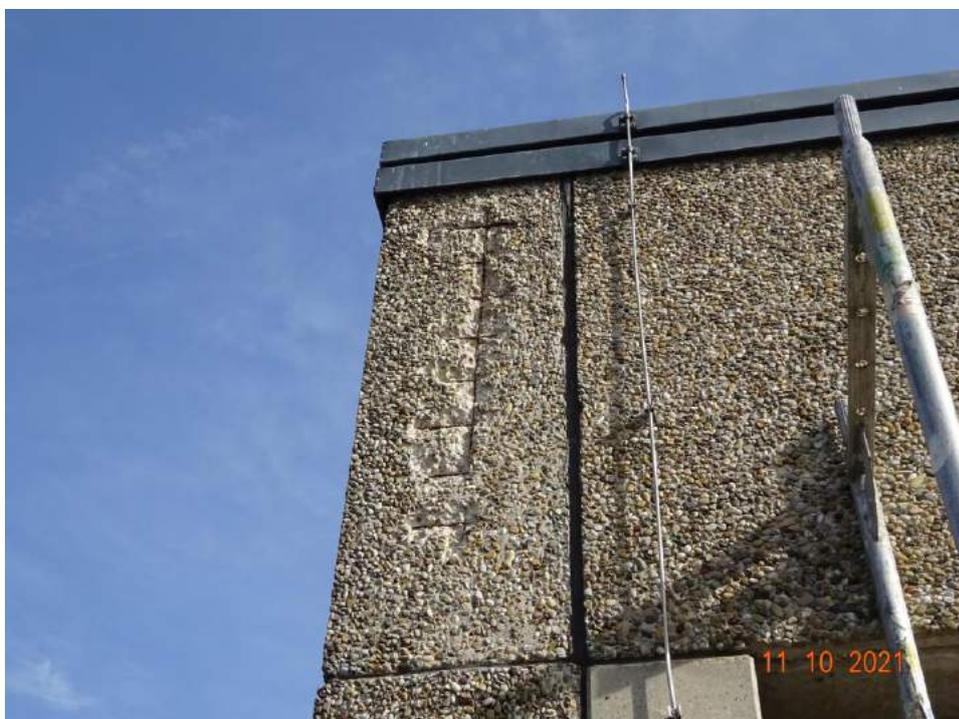
Abbildung 18: Waschbetonplatte Hallengebäude, flächige Betonabplatzung mit freiliegender korrodierter Bewehrung

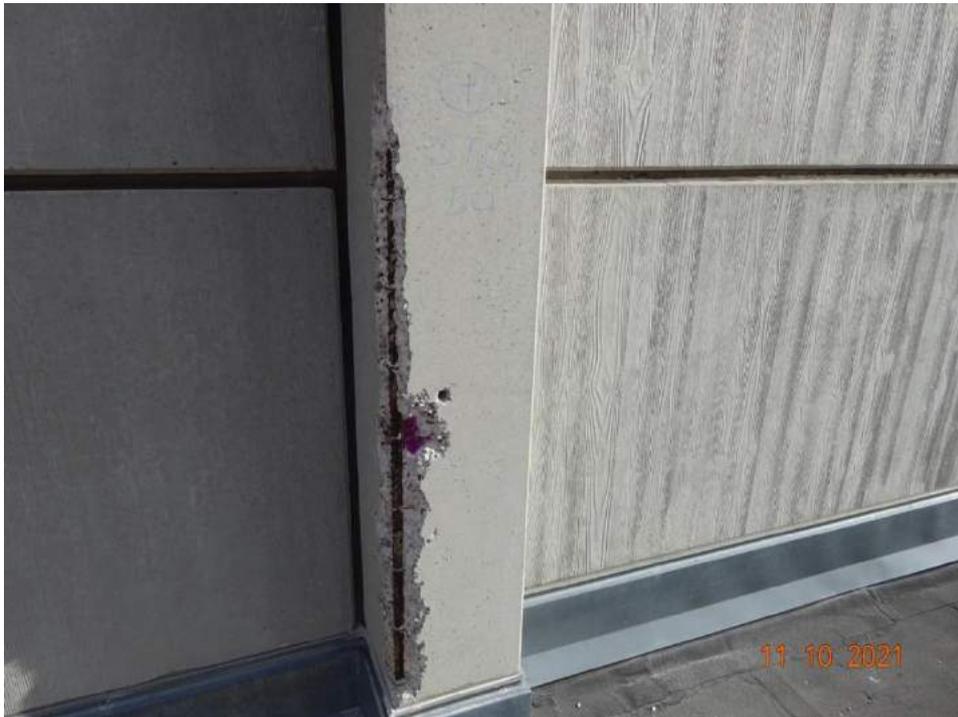
Abbildung 19: Außenstütze Achse E, Betonabplatzung am Eck mit freiliegendem stark korrodiertem Eisen

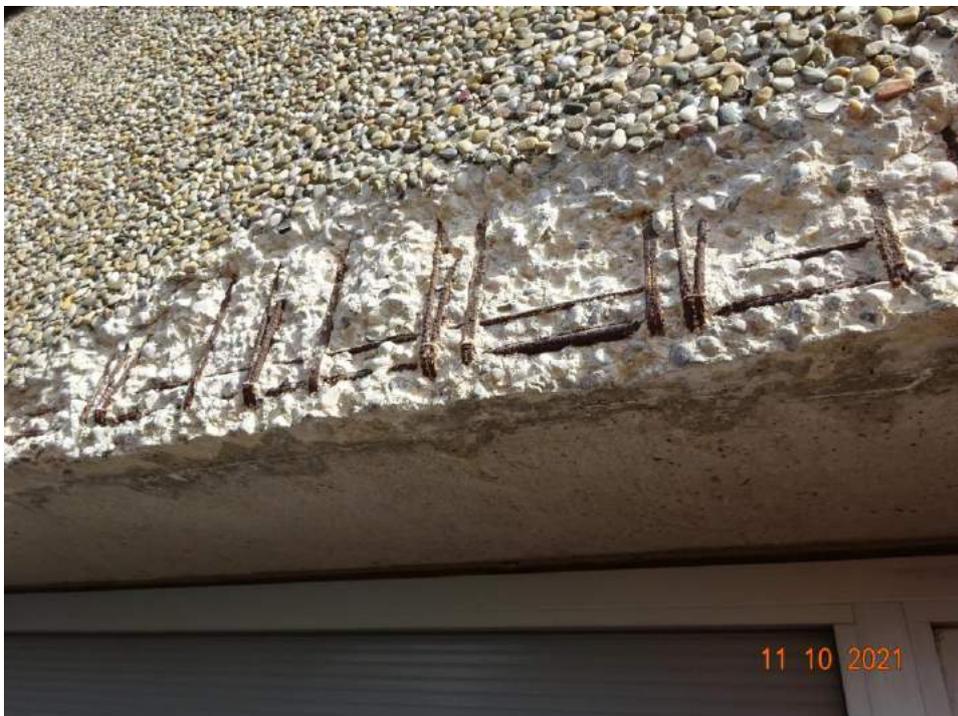
Abbildung 20: Waschbetonplatte Achse E, flächige Betonabplatzungen im Bereich des Fenstersturzes mit freiliegender korrodierter Bewehrung

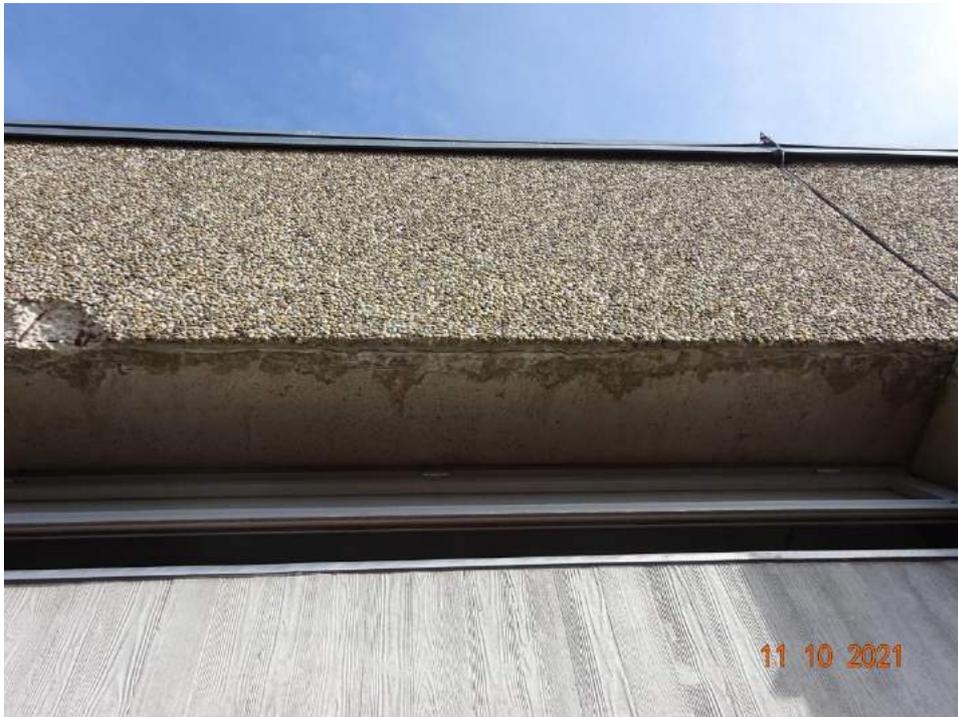
Abbildung 21: Riss in Waschbetonplatte entlang des Fenstersturzes über die komplette Achse E

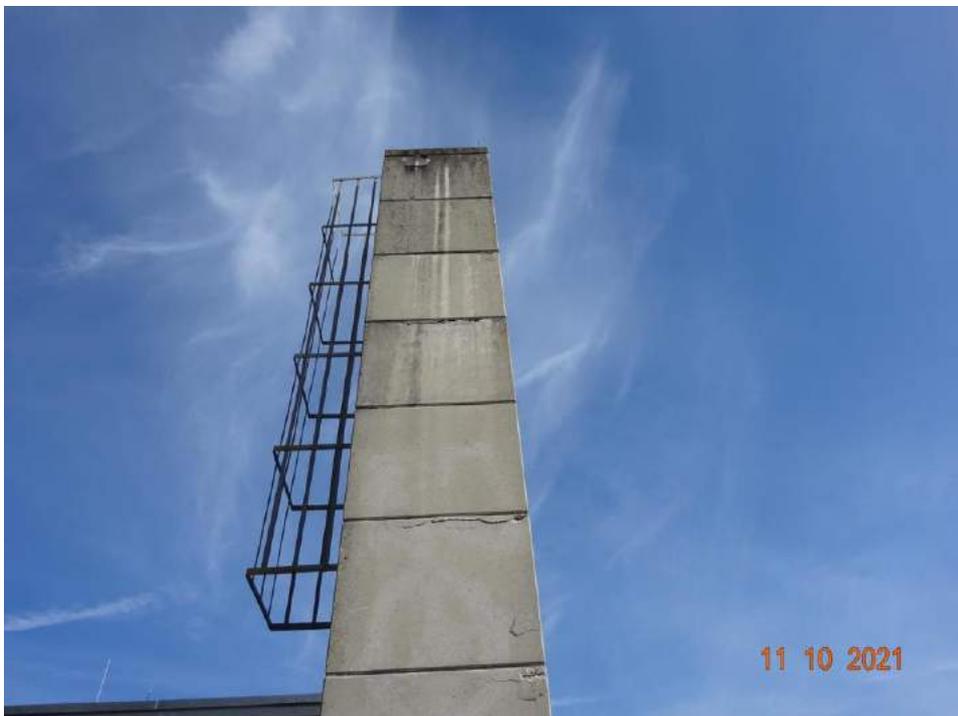
Abbildung 22: Kamin auf Nebengebäude mit Betonabplatzungen und freiliegender korrodiertem Eisen

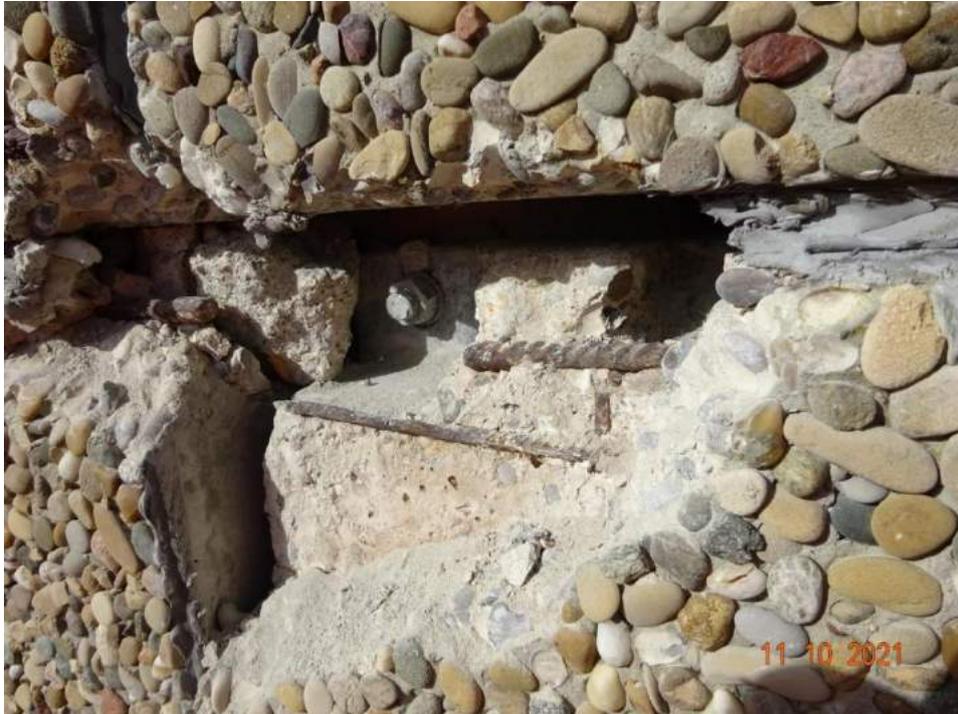
Aufgrund der Risse und Betonausbrüche im Bereich der Verankerungselemente der Giebelwandplatten ist die Verkehrssicherheit hier bereits nicht mehr gegeben.

Abbildung 23: Verankerung der Giebelwandplatte an der Südseite, Betonausbruch im Eckbereich

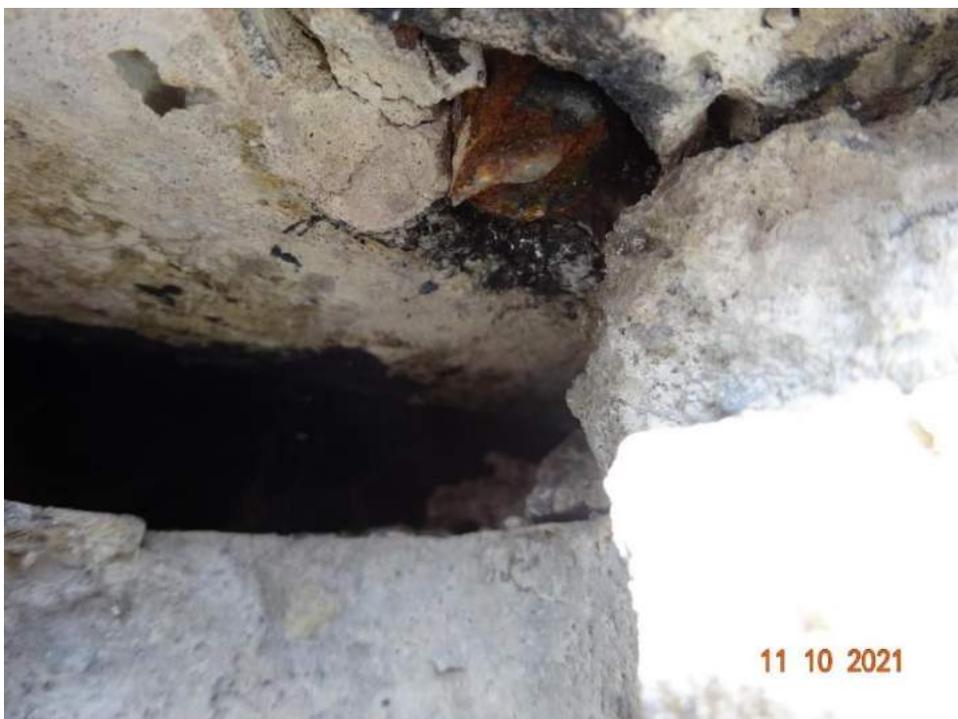
Abbildung 24: Unterer Verankerungsdollen der Giebelwandplatte abgerostet

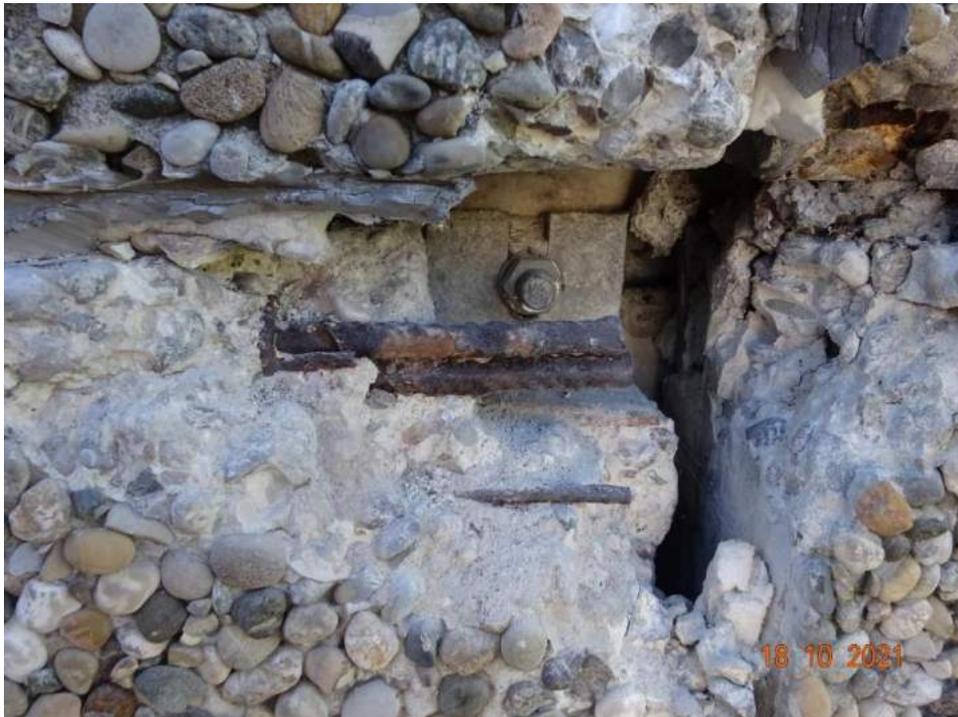
Abbildung 25: Verankerung der Giebelwandplatte an der Nordseite, Betonausbruch im Eckbereich

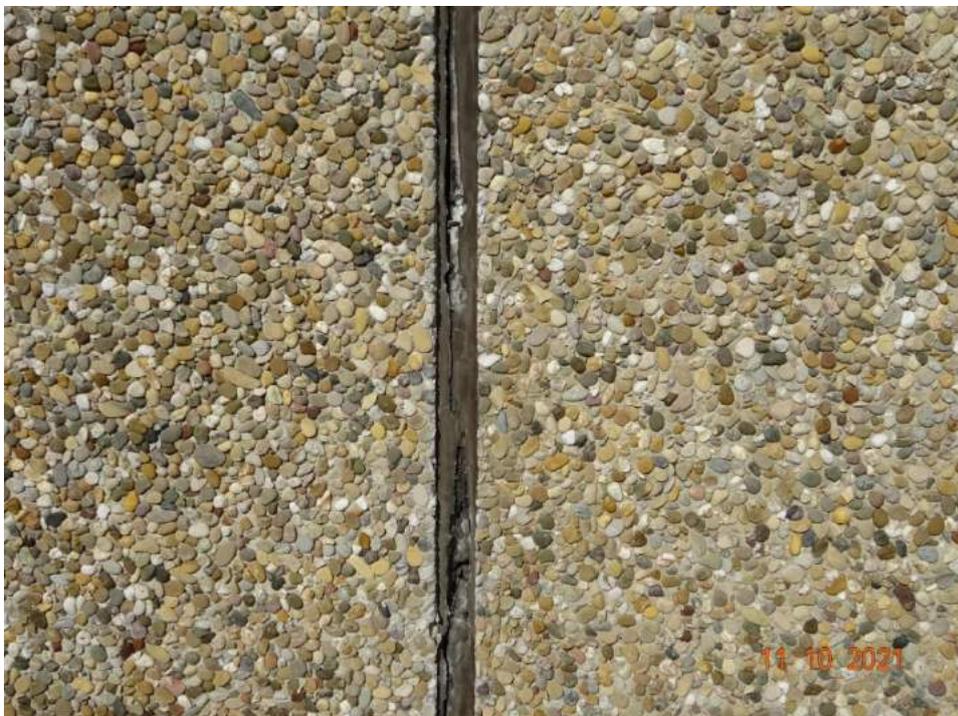
Abbildung 26: dauerelastische Fuge der Fassadenplatte mehrfach gerissen

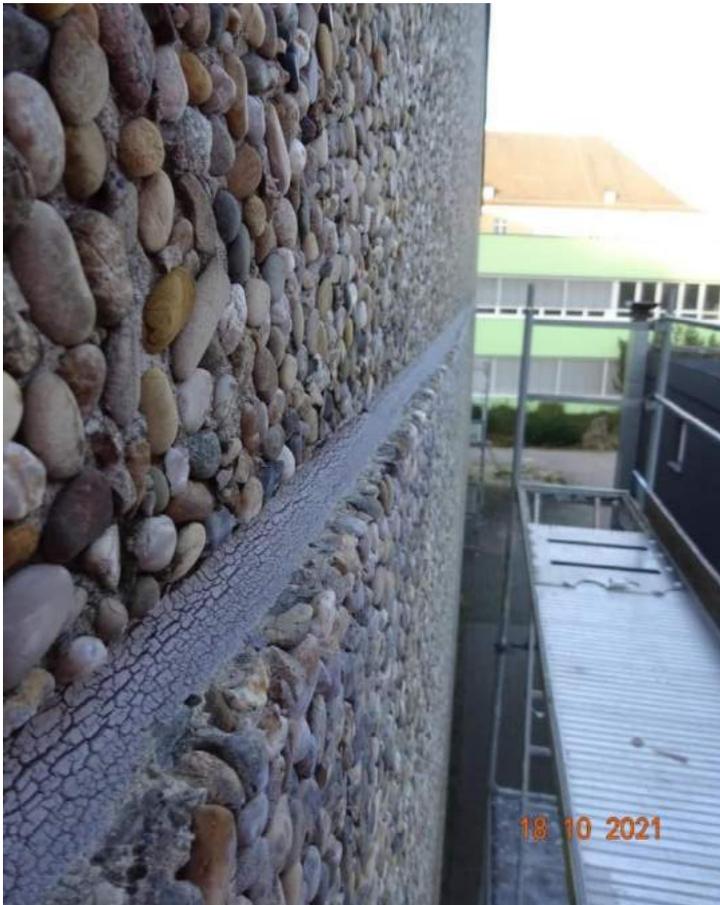
Abbildung 27: Waschbetonplatte Achse 1 mit ca. 3cm Versatz
