Anlage 2: Fotodokumentation

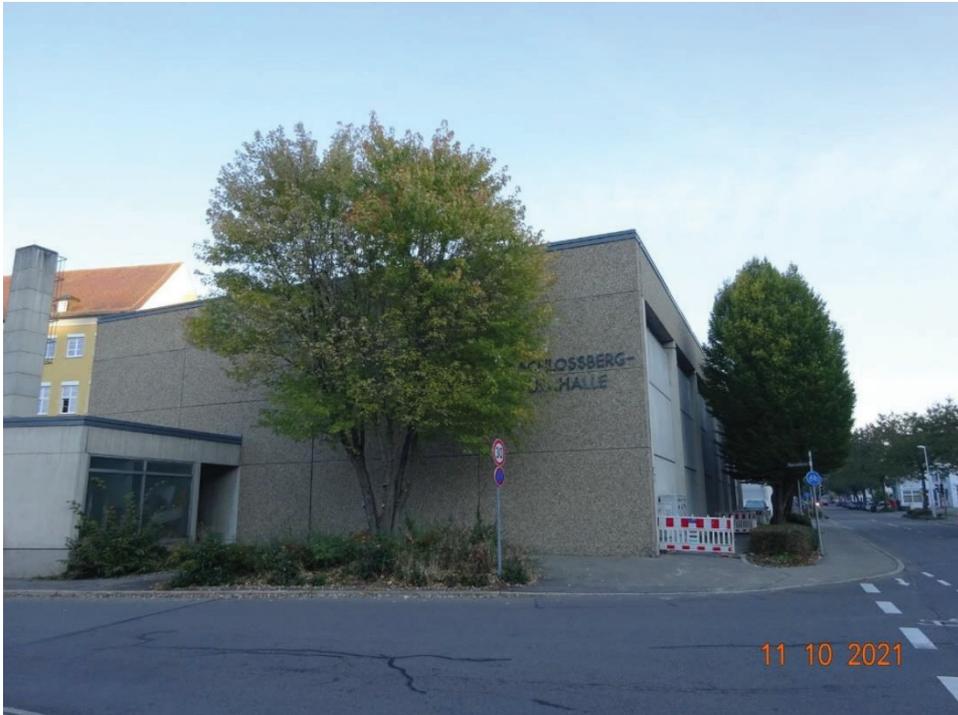
Abbildung 1: Übersichtsbild, Südansicht

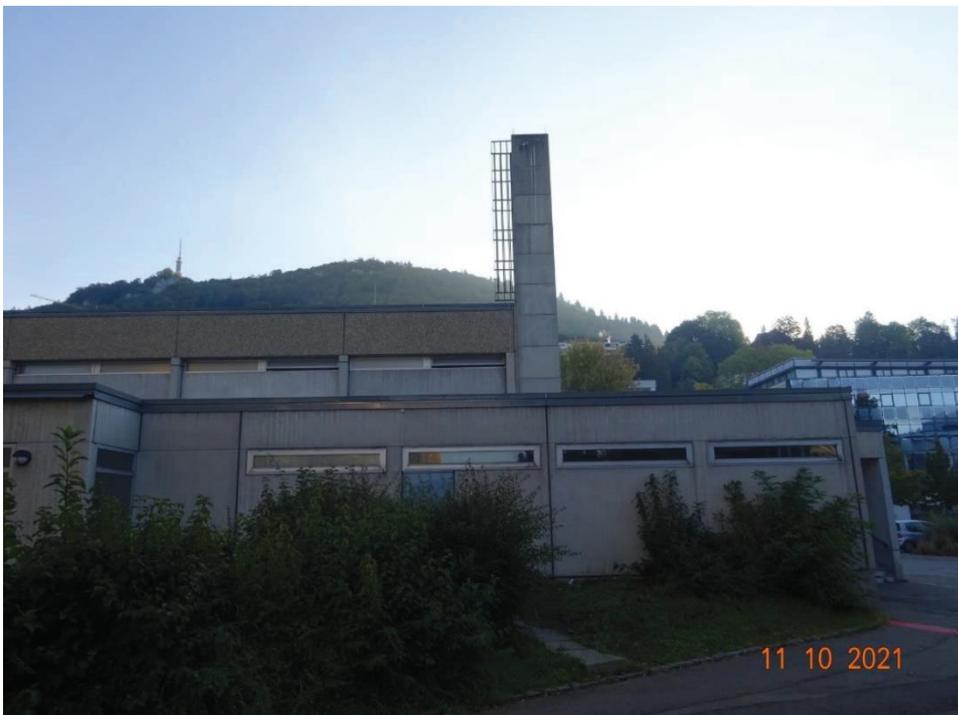
Abbildung 2: Übersichtsbild, Westansicht

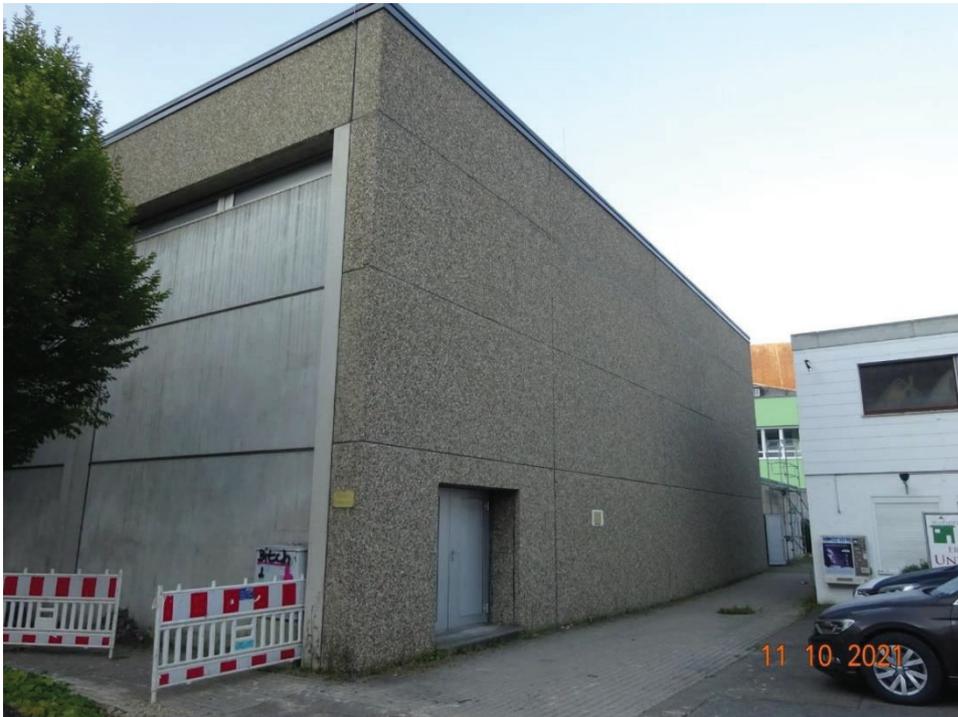
Abbildung 3: Übersichtsbild, Nordostansicht

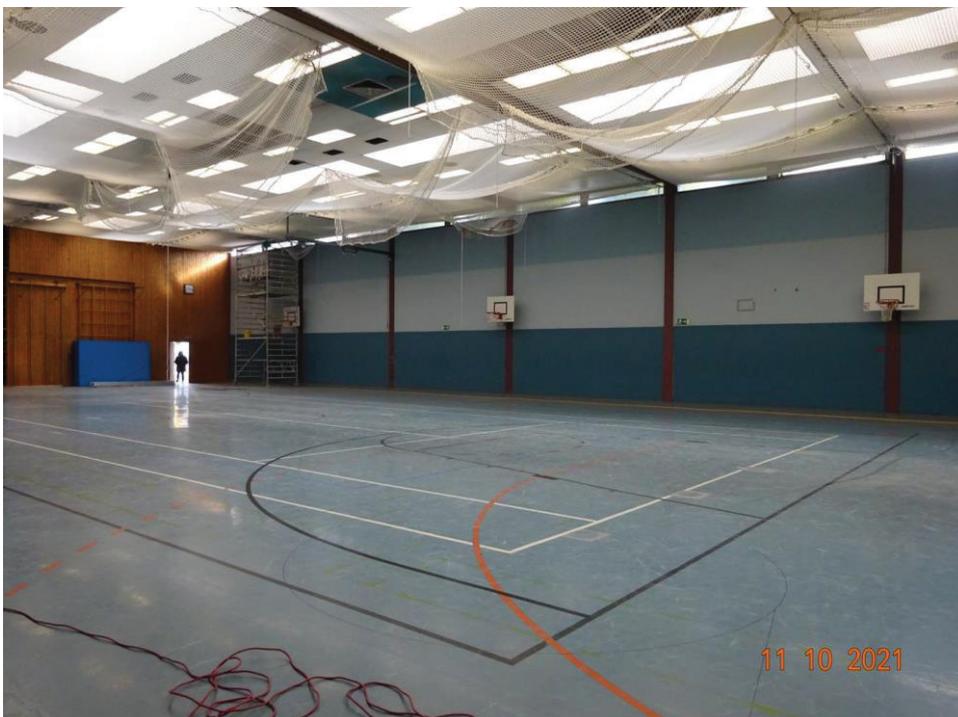
Abbildung 4: Übersichtsbild, Sporthalle innen

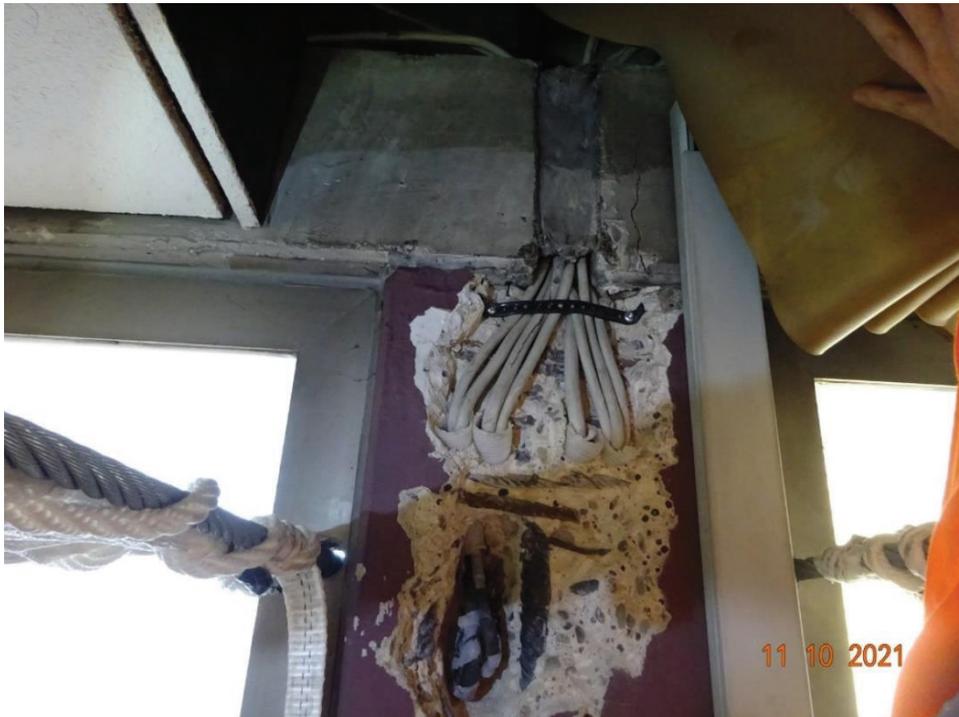
Abbildung 7: Binderauflager Achse 5, starke Querschnittsminderung am Stützenkopf

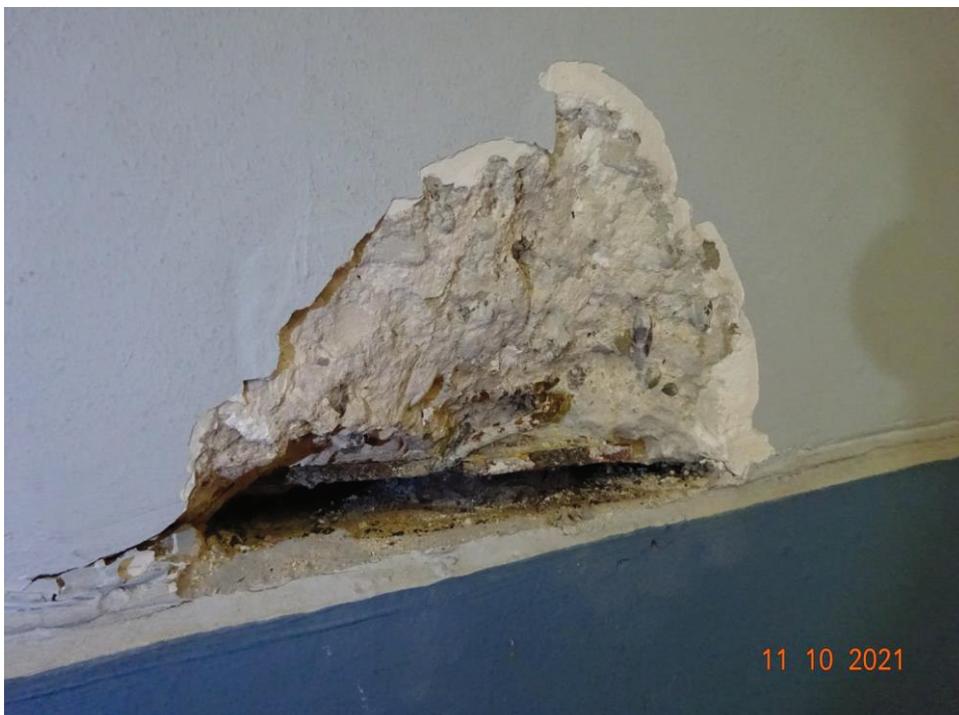
Abbildung 8: Wandplatte innen Achse E, Betonabplatzung mit freiliegender korrodierter Stahlplatte

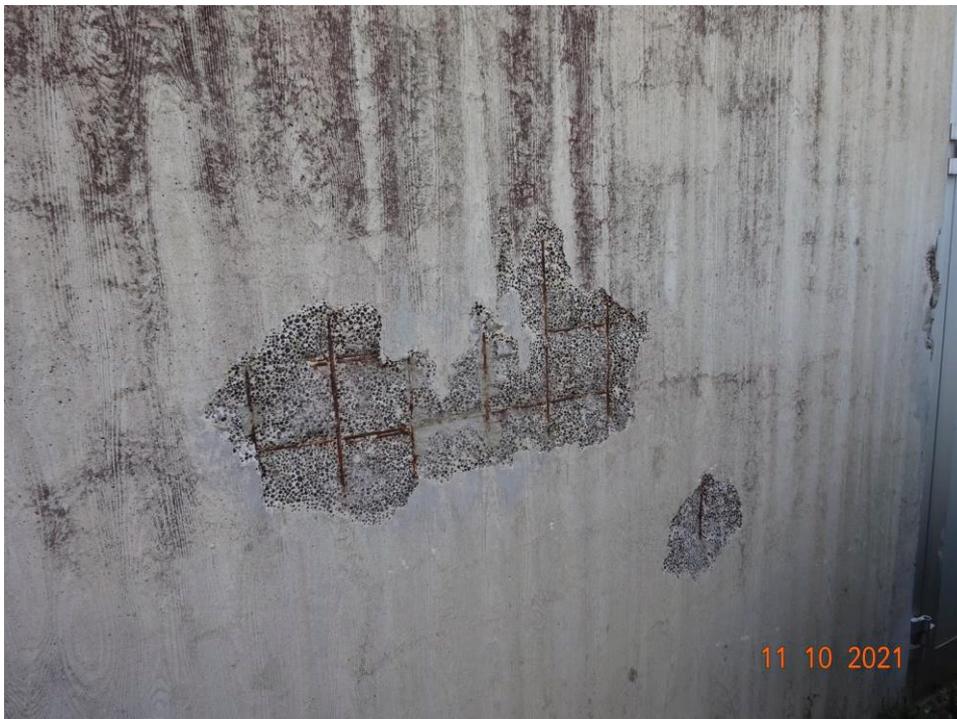
Abbildung 13: Fassadenplatte Nebengebäude aus Leichtbeton, flächige Betonabplatzung mit freiliegender stark korrodierter Bewehrung

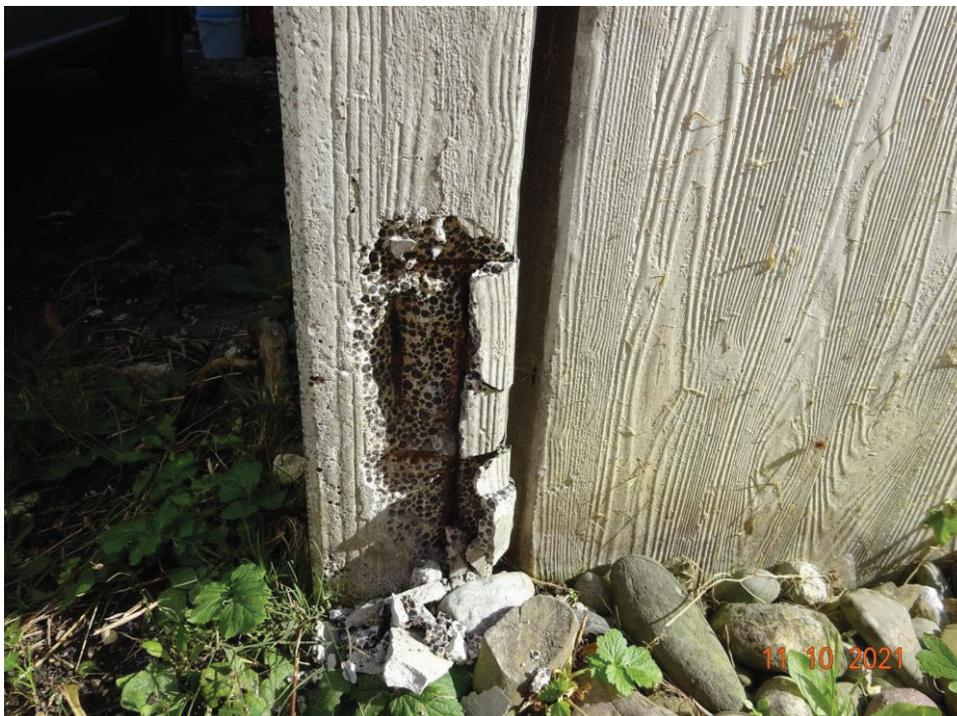
Abbildung 14: Fassadenplatte Nebengebäude aus Leichtbeton, Betonabplatzung im Eckbereich mit freiliegender stark korrodierter Bewehrung

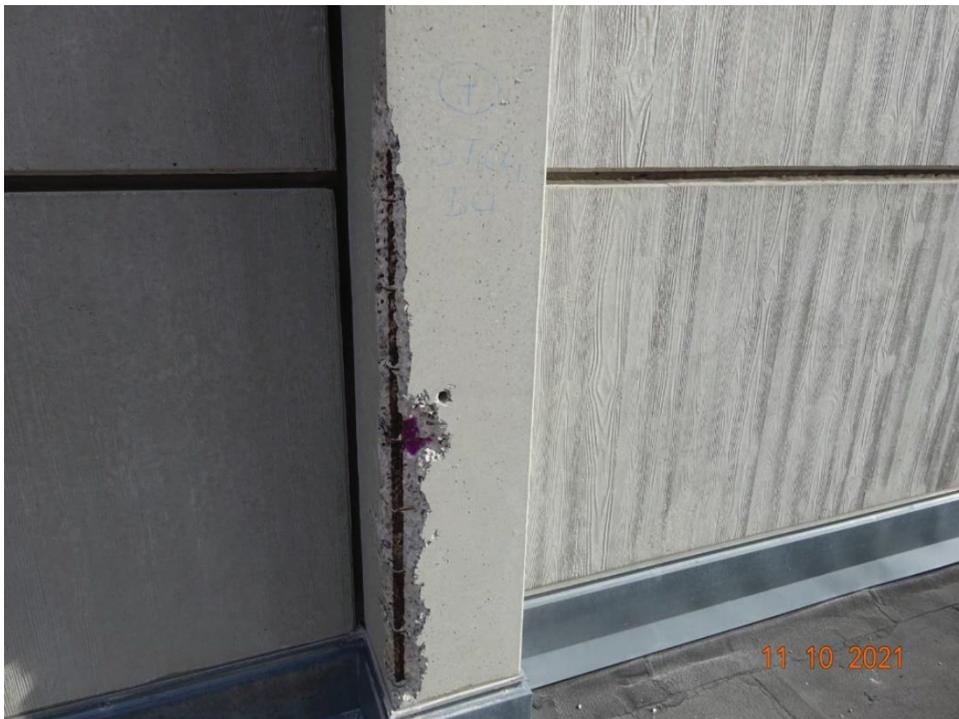
Abbildung 19: Außenstütze Achse E, Betonabplatzung am Eck mit freiliegendem stark korrodiertem Eisen

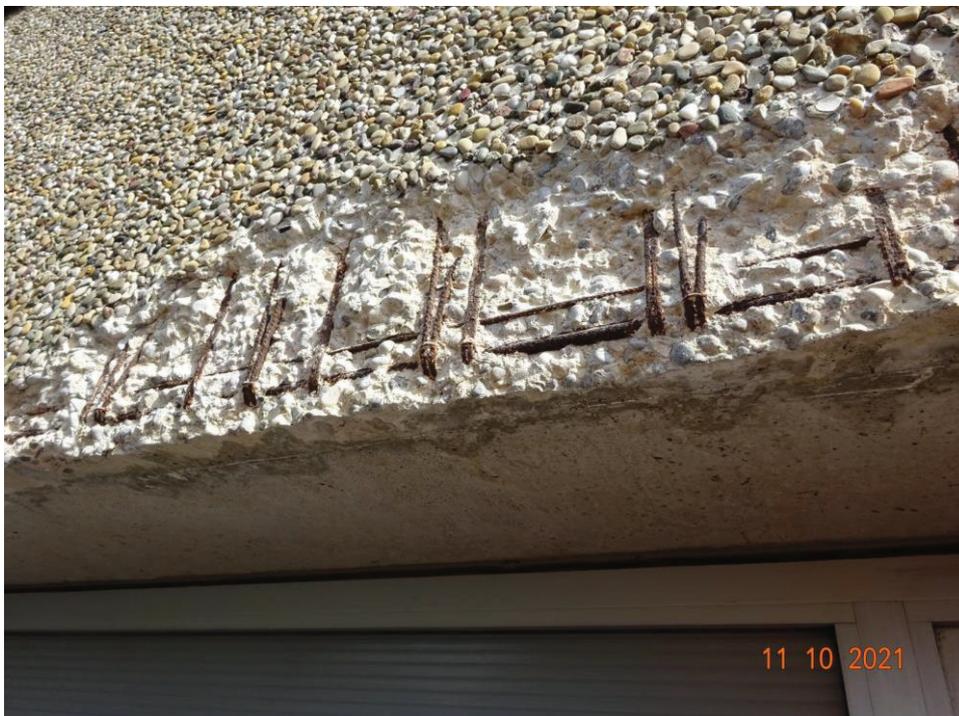
Abbildung 20: Waschbetonplatte Achse E, flächige Betonabplatzungen im Bereich des Fenstersturzes mit freiliegender korrodiertes Bewehrung
