360INHALTSVERZEICHNIS

EINFÜHRUNG AUSGANGSLAGE

FESTHALLEEBINGEN

THALIATHEATER

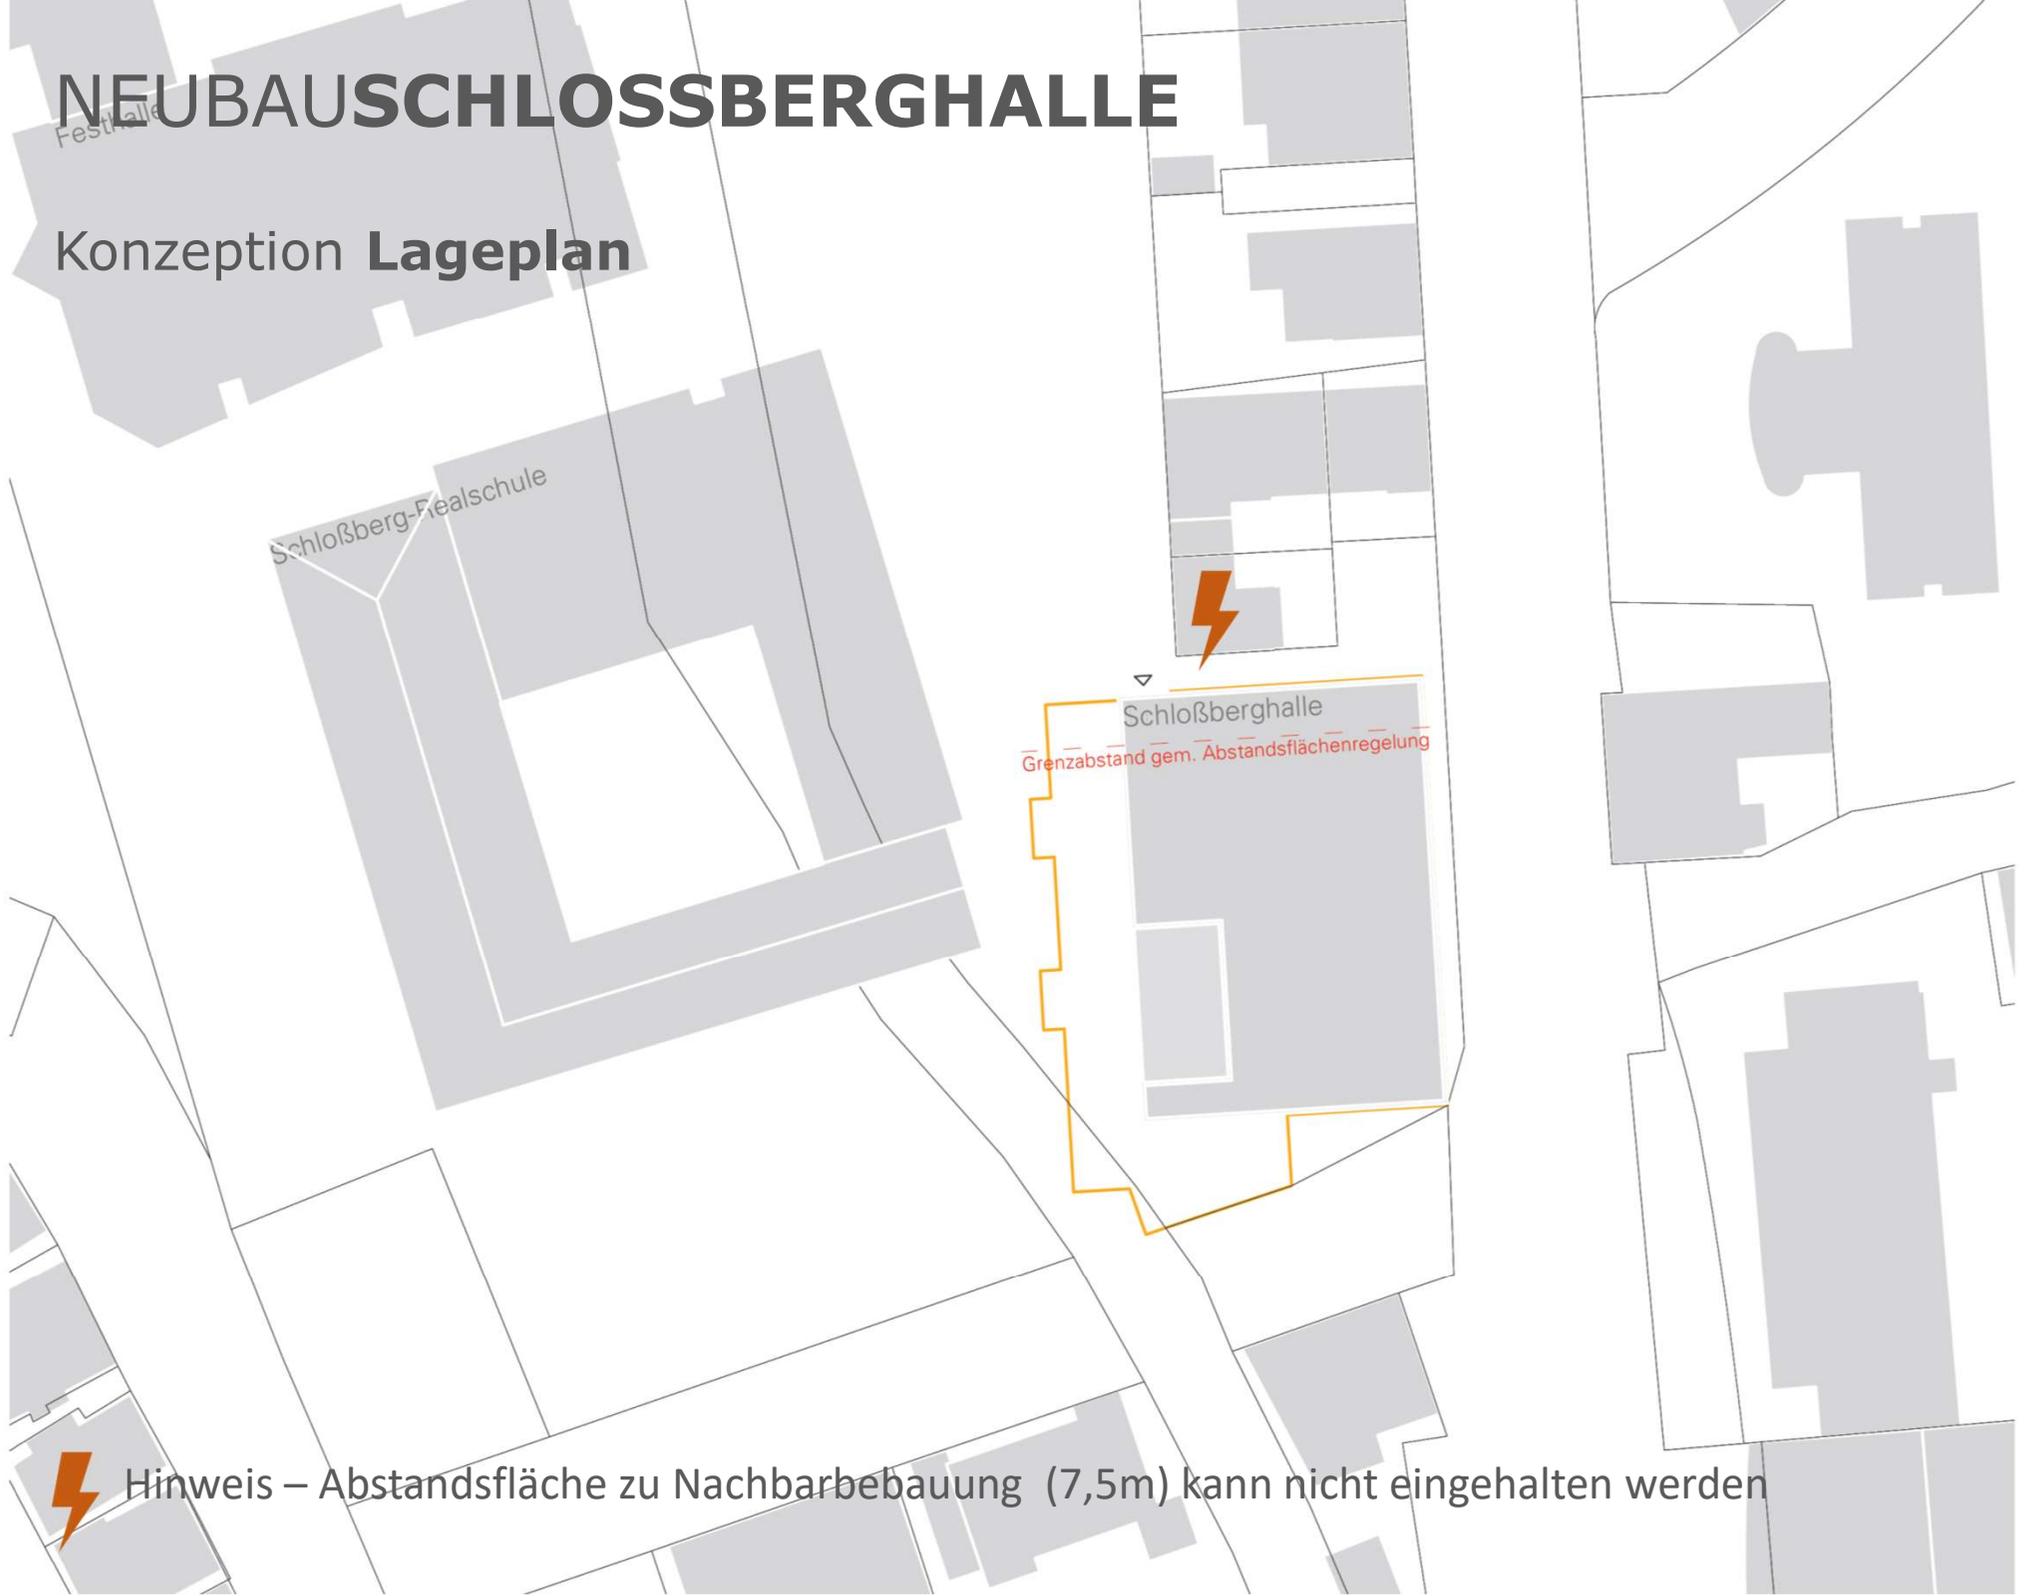
Konzeption Lageplan

Hinweis – Abstandsfläche zu Nachbarbebauung (7,5m) kann nicht eingehalten werden

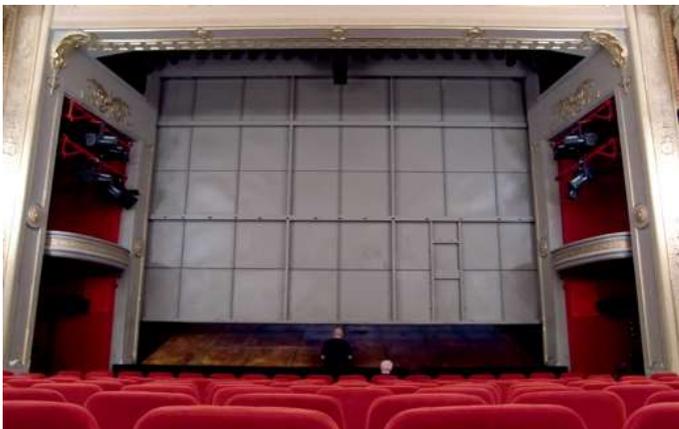
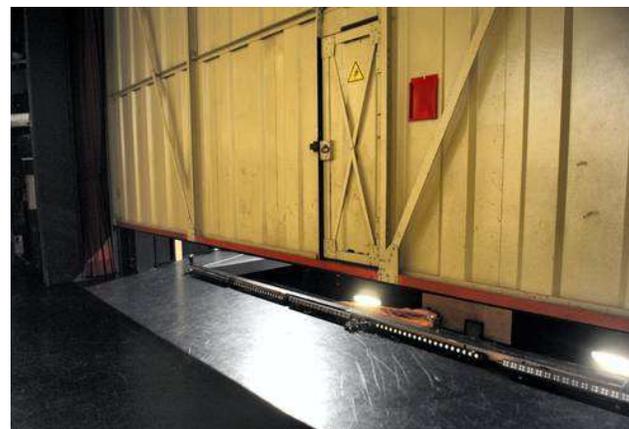
Ausgangslage Untersuchung Stand 2013/2014 - **BÜHNE**

Die vorhandene Bühne wurde baurechtlich auf Grund der vorhandenen Oberbühne mit einer lichten Höhe mit mehr als 2,50 m als **Großbühne*** eingestuft

Somit muss ein **Schutzvorhang** gemäß § 23 VStättVO errichtet werden. Dieser Schutzvorhang muss 450 Pa Druckunterschieden **standhalten und allseitig an feuerbeständigen Bauteilen anschließen.**

Diese 450 Pa kann nach Aussage von Bühnenbauern nur ein Eiserner Vorhang leisten. Dieser Vorhang ist eine feste feuerhemmende Trennwand die rauchdicht schließen muss und zusätzlich durch eine Sprinkleranlage mit Wasser gekühlt wird.

Die Einführung veränderte maßgeblich die Anforderungen an die Bühne da die Trennwand i.d.R. an einem Stück oberhalb der Bühne Platz haben muss. Weiterhin müssen die Lasten abgetragen werden. Eine technische Umsetzbarkeit muss geprüft und anschließend muss eine detaillierte Planung in Zusammenarbeit mit Fachplaner für Bühnentechnik, Statik, Haustechnik und Brandschutz erfolgen.

*Umbau zur Normalbühne aufgrund von starker Nutzungseinschränkung nicht sinnvoll.

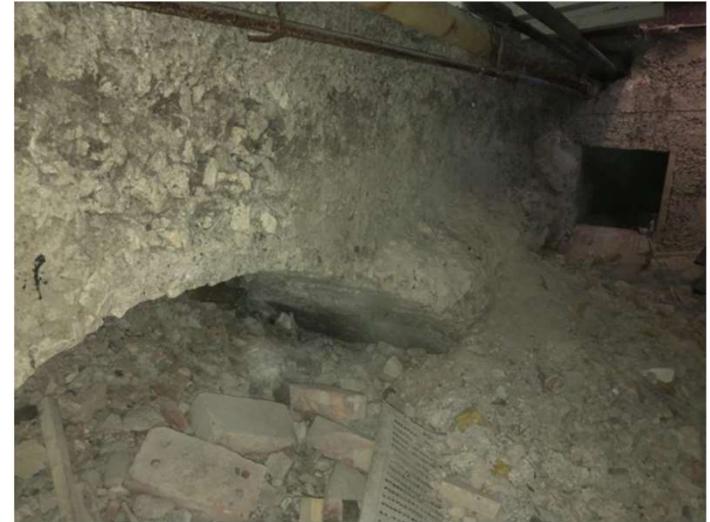
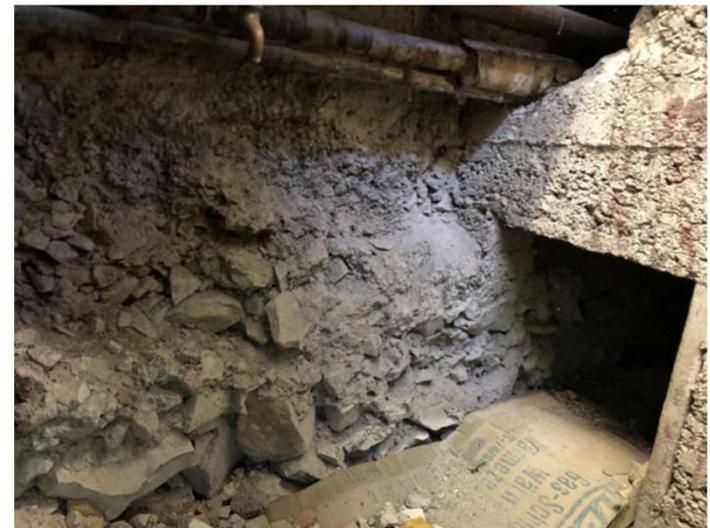
Abbildung 21: Pfeiler unter Längswand der ehemaligen Turnhalle

- Der **Bereich unter dem Hauptsaal** der Festhalle, welcher nicht unterkellert wurde, musste aufgrund der Auffüllung des Geländes **tiefengegründet** werden. Hierzu wurden vermutlich **unbewehrte Gewölbe aus Schotterbeton** ausgebildet, welche ihre Lasten über Pfeiler an die Einzelfundamente abgeben
- Ob die **bestehenden Fundamente in der Lage** sind höhere **vertikale Lasten sicher in den Baugrund abtragen zu können und inwieweit diese Horizontalkräfte aufnehmen können** ist durch eine weitere **Statische Untersuchung zu beurteilen**.
- **Aktuell kann das nicht nachgewiesen werden.**

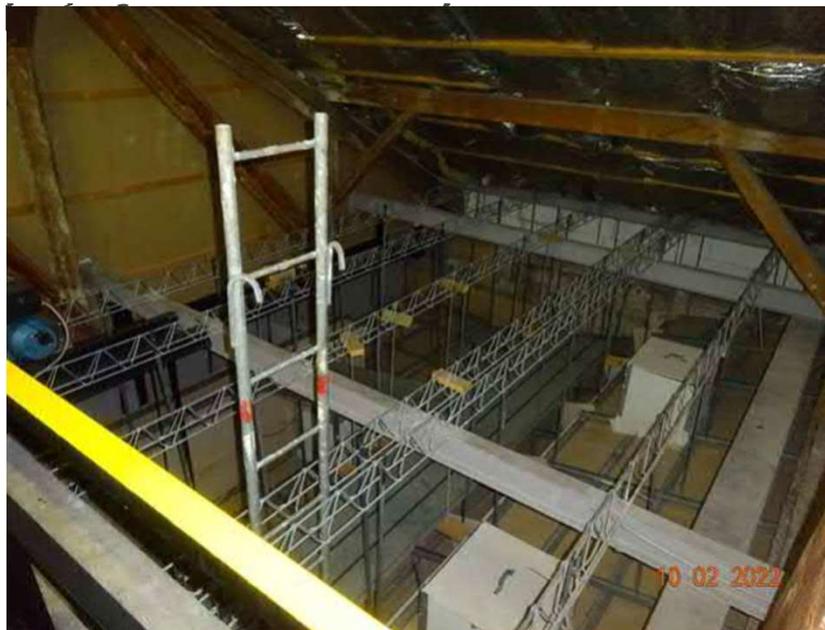
- Für die **Decke unter dem Zuschauerraum**, sowie für die Fundamente der lastabtragenden Zwischenwände ist durch eine statische Nachrechnung **die Standsicherheit zu klären**.
- Im **Bühnenbereich liegt für die Holzbalkendecke** kein statischer Nachweis vor. Auch hier ist im Zuge von weiteren Planungen durch eine statische Nachrechnung **die Standsicherheit der Decke zu klären**.
- Bei der Berechnung des Filmtheaters 1953 wurde eine Schneelast von 73 kg/m^2 berücksichtigt. Bei der Berechnung der Anbauten (Nebenbühne und neues Foyer) 1980 wurde eine Schneelast von 120 kg/m^2 berücksichtigt. **Nach heutiger Norm müsste für das Thalia Theater eine Schneelast von 238**

- Für die Befestigung der Unterkonstruktion der Abgehängten Decke über dem Zuschauerraum wurden Gitterträger über die vorhandenen Stahlkonstruktion gelegt bzw. damit verbunden. **Für den Verbund von Gitterträger und den kunststoffummantelten Stahlbänder liegt weder ein statischer Nachweis vor noch gibt es für diese Nutzung eine Zulassung.** Diese Konstruktion kann nicht in eine Feuerwiderstandsklasse eingestuft werden. Inwieweit die vorhandene Konstruktion und der Anstrich der Stahlträger den Brandschutzanforderung entspricht ist durch ein Sachverständigen zu prüfen.

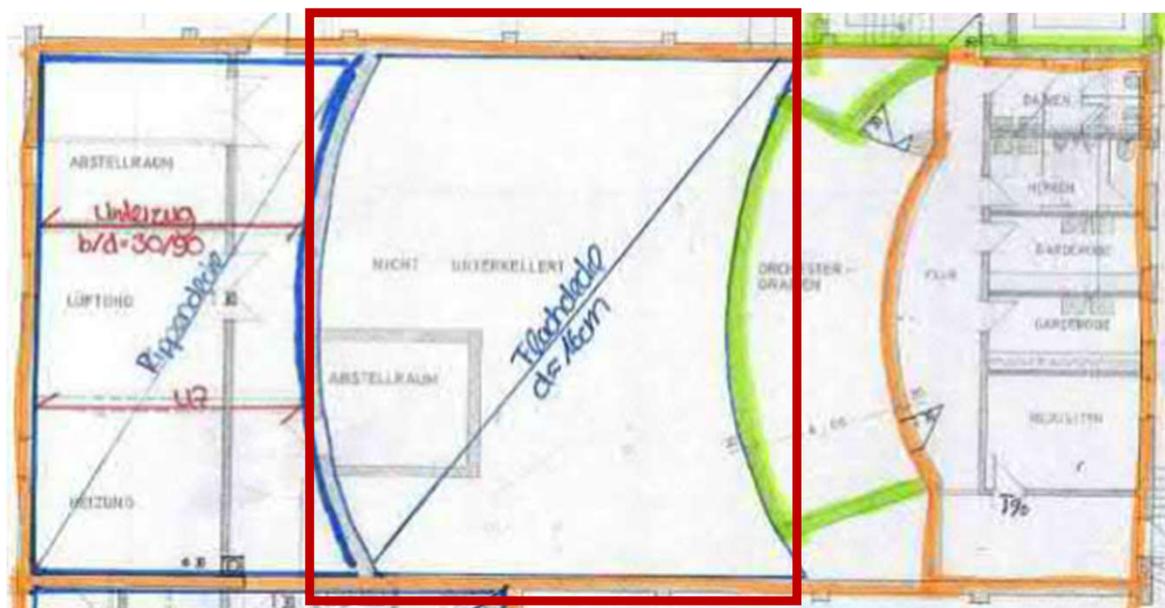
Die Flachdecke (rot umrandete Fläche im Planauszug) befindet sich hauptsächlich unter dem Zuschauerraum des EG. Für die Decke liegen keine Unterlagen vor. Lt. Aufmaß vor Ort am 09.02.2022 hat die Decke eine Stärke von ca. $d = 16$ cm. An den **untersuchten Stellen erreicht die Stahlbetondecke die Feuerwiderstandsklasse F30 nicht.**

Für die **Decke unter dem Zuschauerraum** ist durch eine **statische Nachrechnung die Standsicherheit** zu klären.

- Es ist vorerst von einer **Betondeckungserhöhung mit Spritzmörtel um ca. 10 mm** sowie eine CO₂-hemmende Beschichtung (ähnlich OS-2) für die Wiederherstellung der Standsicherheit und Dauerhaftigkeit der Decke auszugehen. Für detailliertere Angaben müssten weitere und flächendeckendere Untersuchungen durchgeführt werden.
- **Es besteht mittelfristiger Handlungsbedarf!**

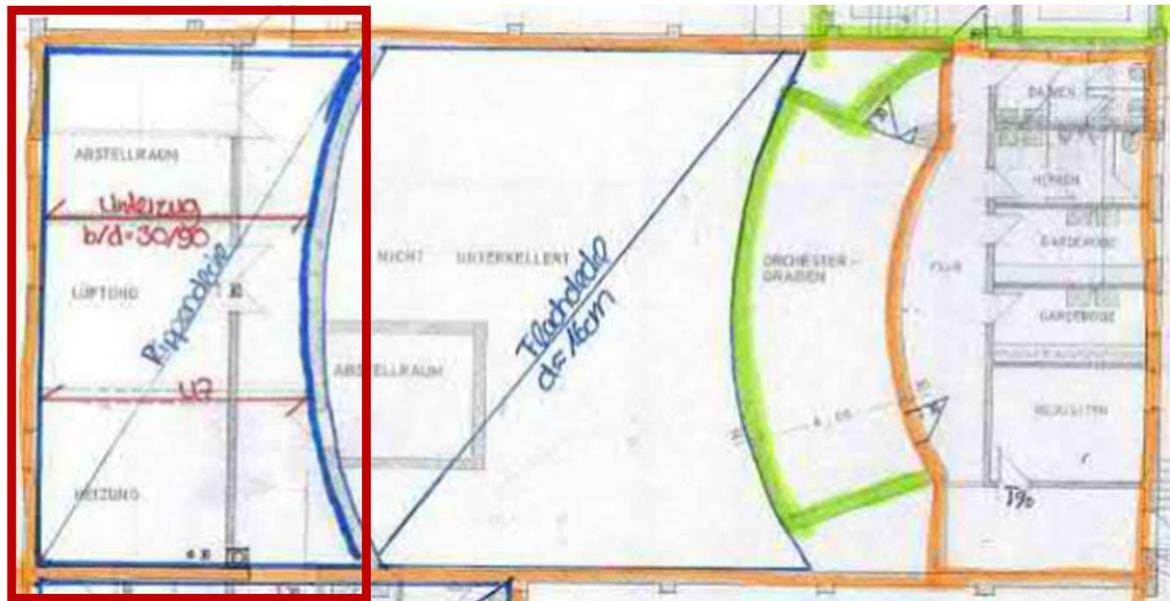
Die Rippendecke (rot umrandete Fläche im Planauszug) befindet sich hauptsächlich unter dem erhöhten Zuschauerraum des EG (Loge). Die Rippendecke über dem Untergeschoss **erreicht die Feuerwiderstandsklasse F30 nicht**, da der geforderte Deckenspiegel von $d = 60$ mm teilweise nicht eingehalten worden (i.d.R. 50 mm bis 55 mm) ist sowie die Rippenbreite von $b = 100$ mm größtenteils unterschritten ist (i.d.R. 80 mm bis 90 mm breit).

- Es ist vorerst von einer **Betondeckungserhöhung mit Spritzmörtel um ca. 10 mm** sowie eine CO₂-hemmende Beschichtung (ähnlich OS-2) für die Wiederherstellung der Standsicherheit und Dauerhaftigkeit der Decke auszugehen. Für detailliertere Angaben müssten weitere und flächendeckendere Untersuchungen durchgeführt werden.
- **Es besteht mittelfristiger Handlungsbedarf!**

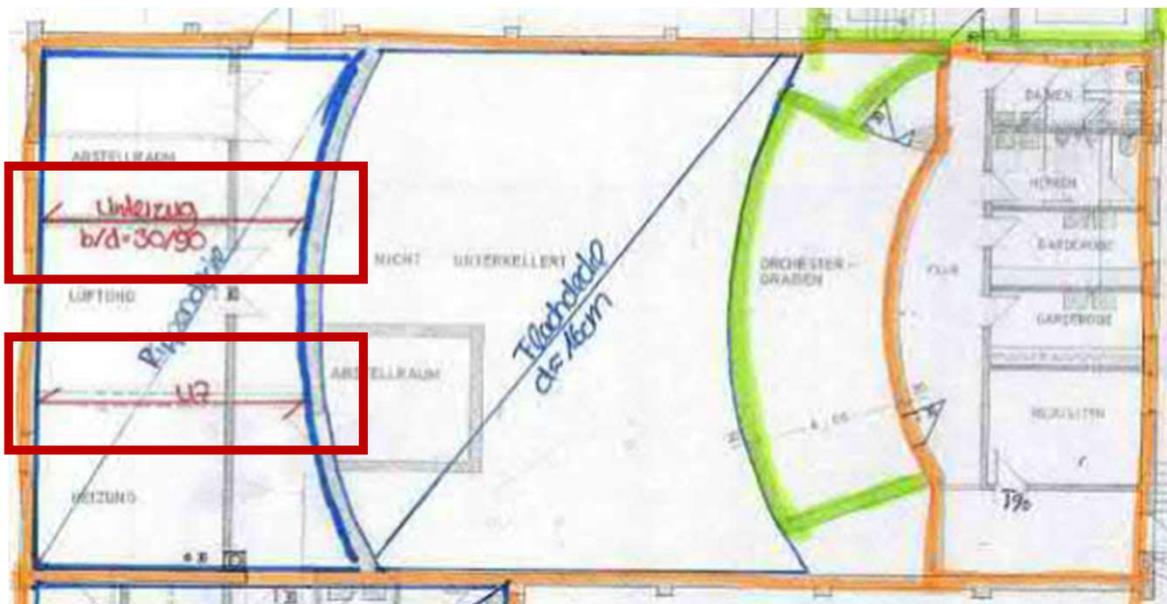
Die beiden Unterzüge (rot umrandete Fläche im oberen Planauszug) befindet sich unter dem erhöhten Zuschauerraum des EG und gehören zum Tragsystem der vorher beschriebenen Rippendecke. Die Stahlbetonunterzüge im Untergeschoss erreichen die Feuerwiderstandsklasse F30, da die Betondeckung von 15 mm an den gemessenen Stellen eingehalten werden konnte.

- Es ist vorerst von einer **Betondeckungserhöhung mit Spritzmörtel um ca. 10 mm** sowie eine CO₂-hemmende Beschichtung (ähnlich OS-2) für die Wiederherstellung der Standsicherheit und Dauerhaftigkeit der Decke auszugehen. Für detailliertere Angaben müssten weitere und flächendeckendere Untersuchungen durchgeführt werden.
- **Es besteht mittelfristiger Handlungsbedarf!**

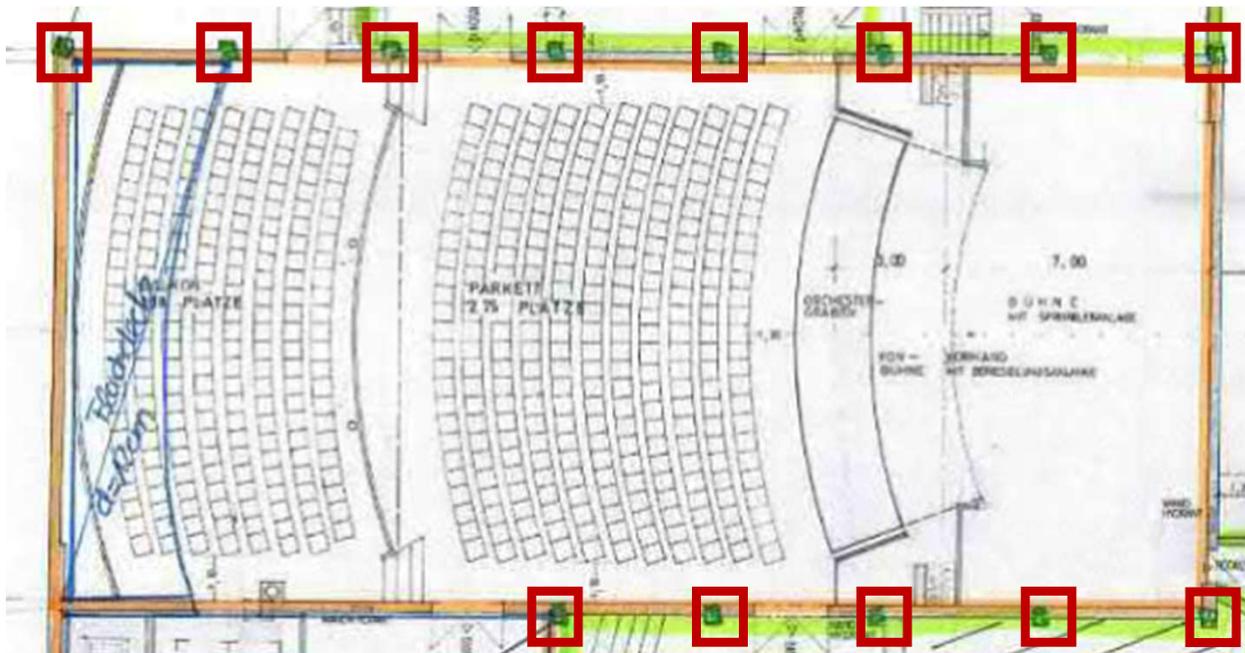
Die Fassadenstützen befinden sich ausschließlich an den Gebäudeteilen von 1953. Es gibt insgesamt 13 dieser Fassadenstützen. Der Grenzwert für die Chloridbelastung ist bei beiden Probestellen in den ersten beiden Tiefenstufen weit überschritten. Die Gefahr der chloridinduzierten Bewehrungskorrosion ist deshalb als hoch zu bezeichnen.

- Im Zusammenhang mit den Chloridwerten in den Stützen ist von **einem Komplettabtrag mit Neubetonnage** der belasteten Bereiche auszugehen. Hier ist v. a. wg. der hier erforderlichen Abstützmaßnahmen in Bezug auf Machbarkeit und Kosten ohne weitere Untersuchungen und auch statische Überprüfungen nicht abschätzbar, mit welchem Aufwand hier gerechnet werden muss. Ansonsten ist von einer **Betondeckungserhöhung mit Spritzmörtel um ca. 10-20 mm** sowie eine CO₂-hemmende Beschichtung (ähnlich OS-4) für die Wiederherstellung der Standsicherheit und Dauerhaftigkeit der Stützen auszugehen.

- Es besteht kurz-mittelfristiger Handlungsbedarf!**
