Anlage 1 – Fotodokumentation zur Baumaßnahme Kirchgrabenschule

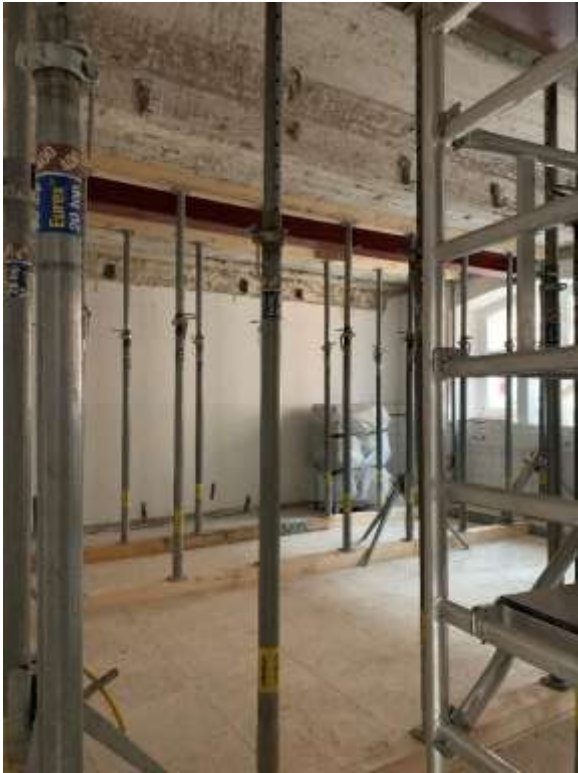
Abstützung der UG Decke zur Sicherung der Lastabtragung EG

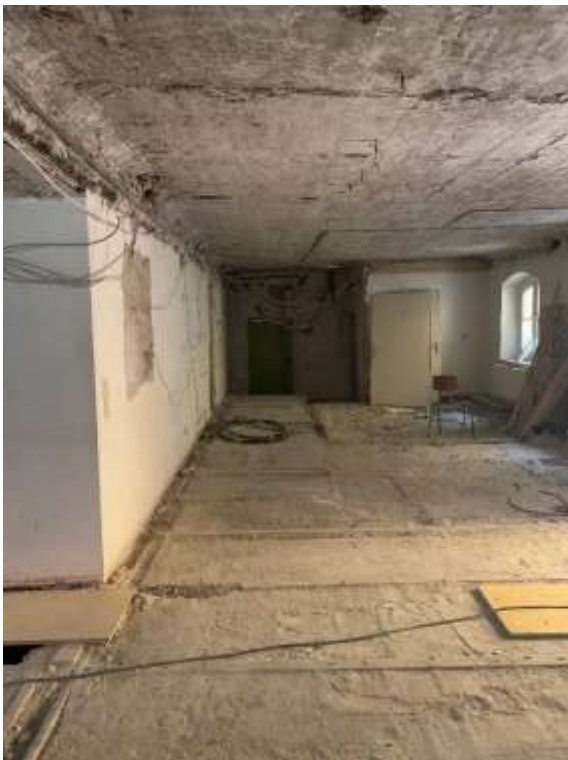
Entkernung der Räumlichkeiten

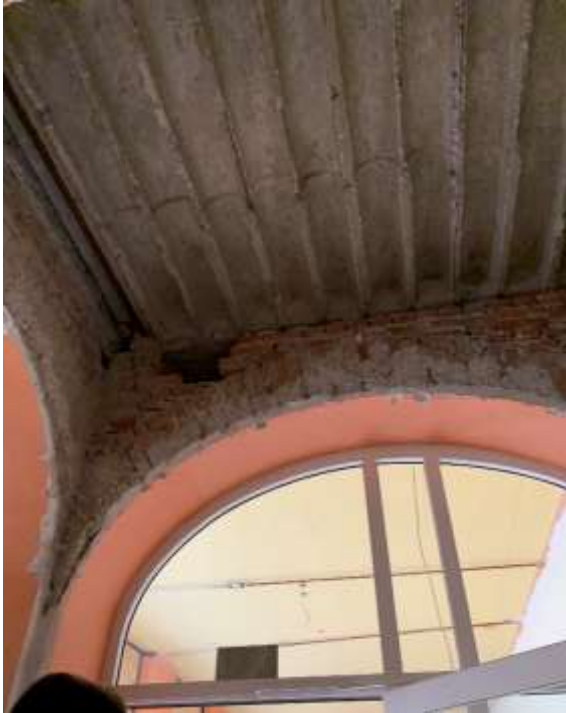
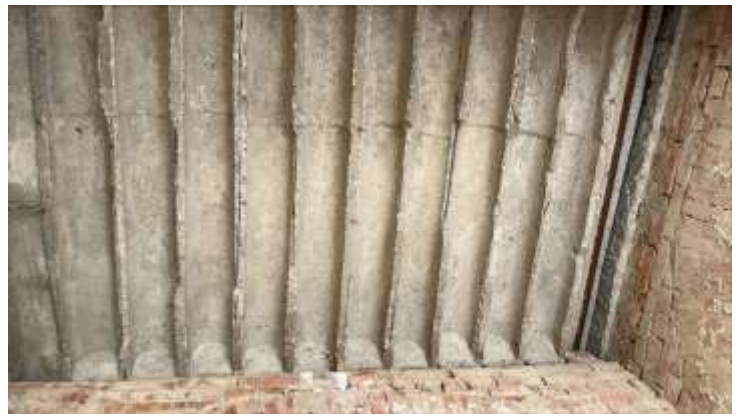
Schadhafte Rippendecke Flur EG

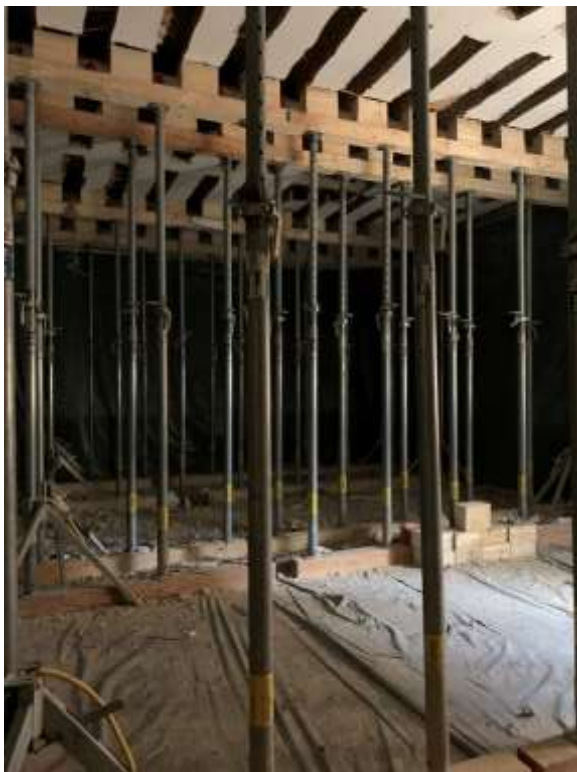
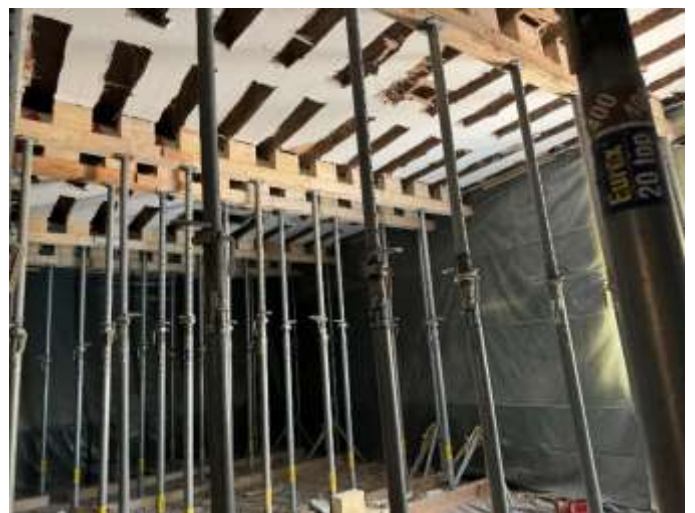
Abstützung der EG Decke zur Sanierung und Abtragung der Lasten
