Protokoll Bautenstand und Anlagenzustand ELT; Stand 19.10.2023

Projekt: 21-57; Kirchgrabengrundschule Albstadt

Auftraggeber: Stadtverwaltung Albstadt

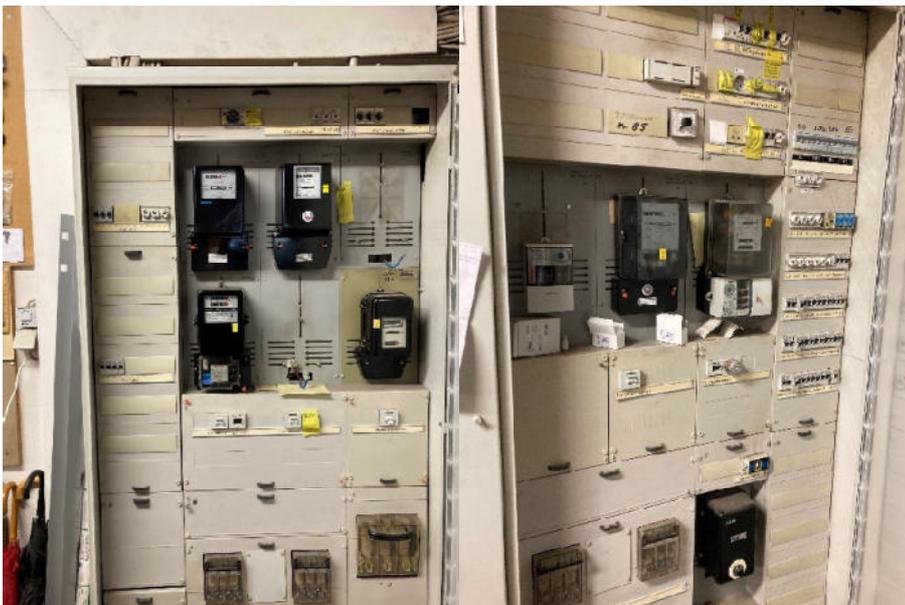
1. In der bestehende Niederspannungshauptverteilung sind für die Anschlüsse von neuen Unterverteilern keine Platzreserven verfügbar. Der Verteiler besteht zum Großteil aus einzelnen EVU-Messfeldern, die jeweils mit einem EVU-Zähler ausgestattet sind. Je Messung ist monatlich der entsprechender Grundbetrag an den Energieversorger zu entrichten. Eine Zusammenlegung aller Messungen im bestehenden Verteilerschrank ist technisch nur mit erheblichem Aufwand möglich und dadurch nicht wirtschaftlich.

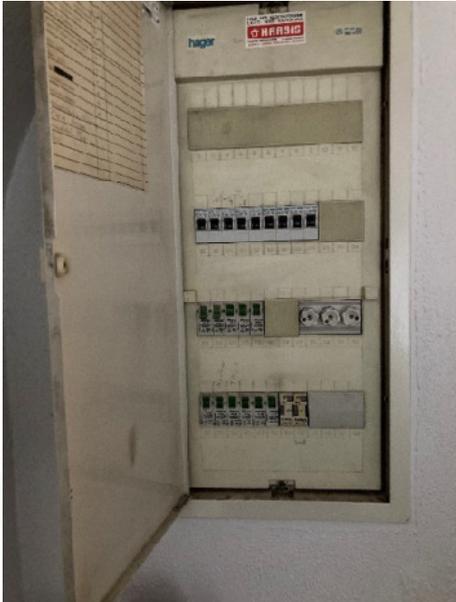
1. Die bestehenden Unterverteiler auf den einzelnen Geschossen befinden sich in den Verbindungsräumen der Klassenzimmer. Die Steckdosenstromreise sind im Bestand überwiegend nicht mit Personenschutzschaltern (FI/RCD) ausgestattet und entsprechen somit nicht dem aktuellen Stand der Technik und den gültigen Normen z.B. DIN VDE 0100-410. Für das Nachrüsten von Fi/RCD sind in den Verteilern nicht genügen Platzreserven verfügbar. Der Anschluss von neu installierten Stromkreisen ohne FI ist nicht konform und somit nicht realisierbar.

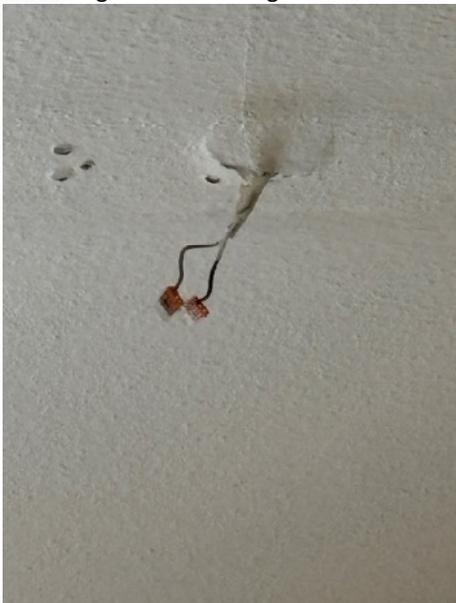
2. Die Verkabelung im Gebäude ist in Teilen zweiadrig ausgeführt und entspricht somit nicht dem Stand der Technik und den gültigen Normen z.B. DIN VDE 0100-410. Eine Wiederinbetriebnahme der Zweiadrigen Verkabelung ist nicht konform und somit nicht realisierbar.

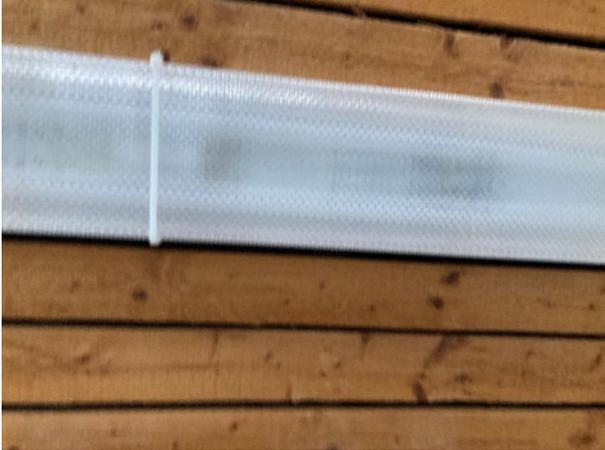
3. Im Gebäude sind Großteils Wannenleuchten montiert. Altersbedingt ist die Arretierung der Abdeckungen teilweise defekt, wodurch die Sicherung gegen Herabstürzen der Leuchtenabdeckung nicht mehr gewährleistet ist. Aufgrund eines entsprechenden Vorfalles wurden die Abdeckungen provisorisch befestigt. Die ausgestellte Konformität des Herstellers ist nicht mehr gegeben.

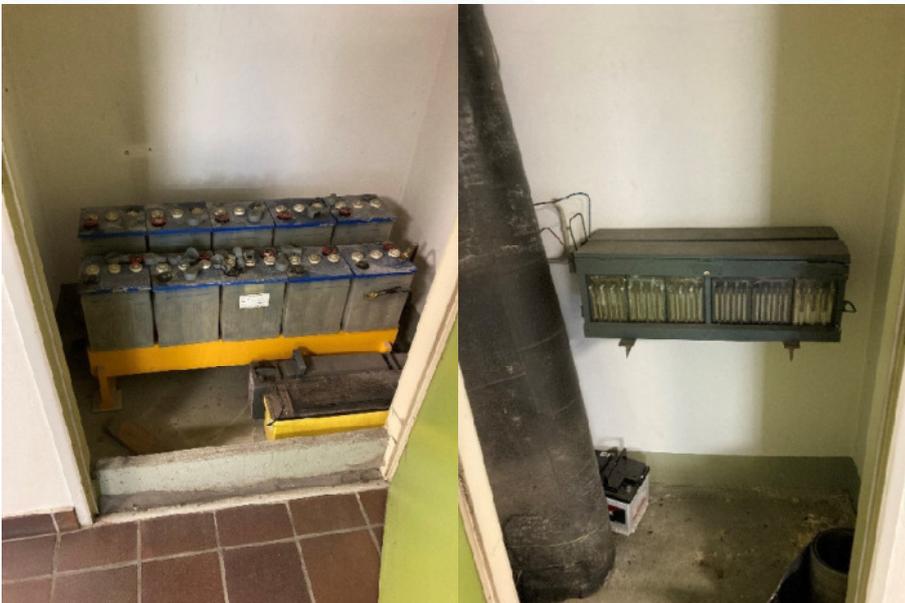
4. Die bestehende Sicherheitsbeleuchtungsanlage wurde vor unbestimmter Zeit außer Betrieb genommen. Sicherheits- und Hinweisleuchten sind im Gebäude nur noch teilweise, in Form von Einzelbatterieleuchten (teilweise ebenfalls außer Funktion), vorhanden. Die Anlagenzentrale kann altersbedingt nicht mehr in Betrieb genommen werden. Nach Landesbaurecht und in Anlehnung an die Muster-Schulbaurichtlinien ist eine Sicherheitsbeleuchtung erforderlich:

- In notwendigen Fluren
- In notwendigen Treppenträumen
- Fensterlosen Aufenthaltsräume
