Geotechnische Stellungnahme

Beurteilung der Versickerungsfähigkeit der anstehenden Böden
im Erweiterungsbereich des
Gewerbegebiets Lichtenbol Süd
in 72461 Albstadt - Tailfingen

Aktenzeichen: AZ 19 04 034

Bauvorhaben: Erweiterung Gewerbegebiet Lichtenbol Süd
in 72461 Albstadt - Tailfingen
- Versickerung -

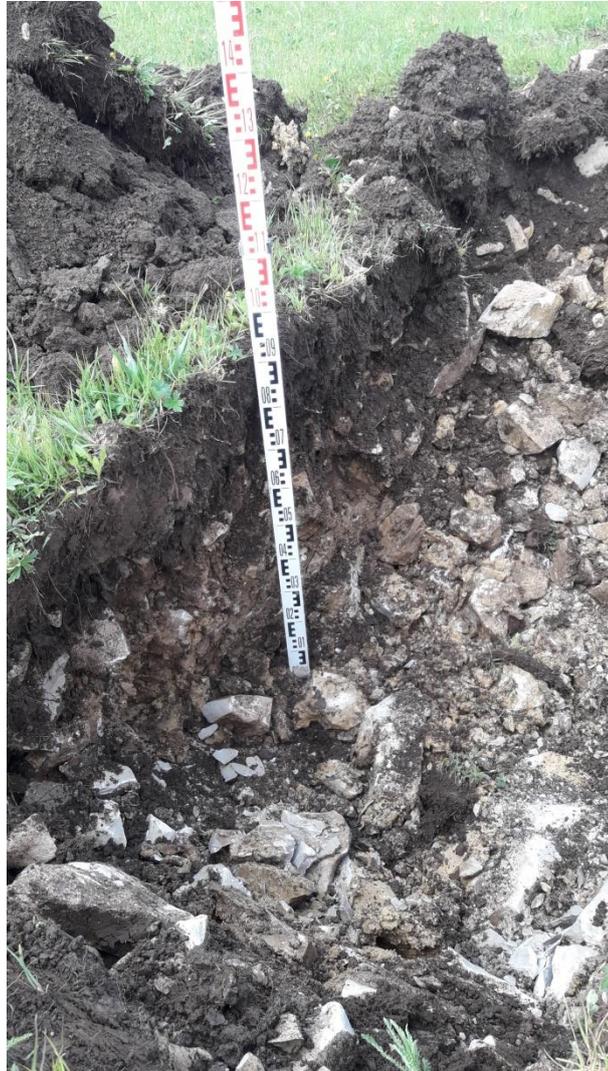
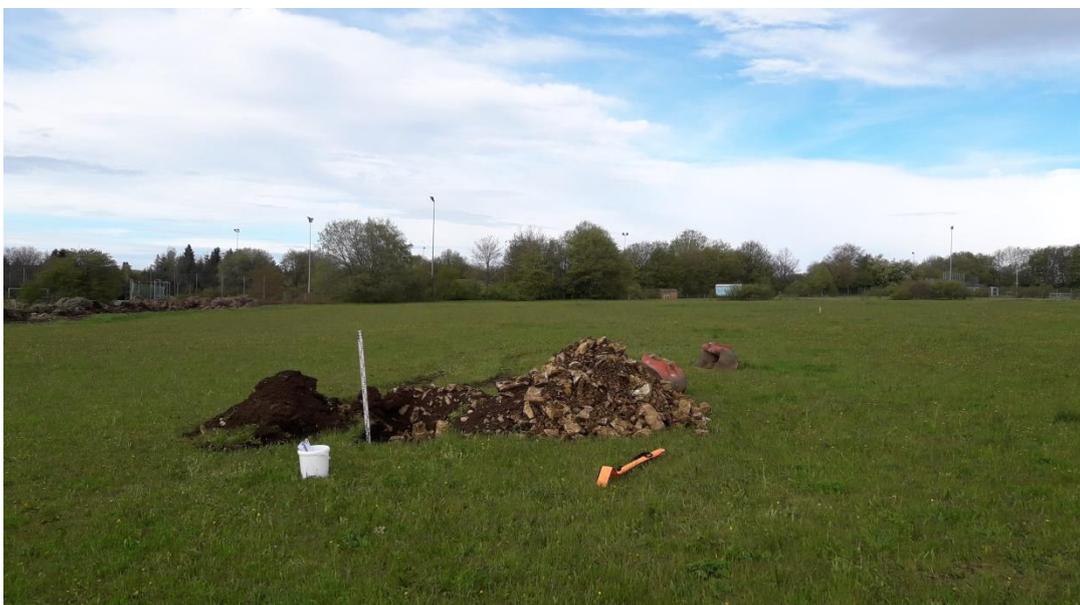
SG 1/19: 0,0 m bis 0,6 m u. GOK

| Aufschluss | Versuchstiefe [m u. GOK] | Durchlässigkeit k_f -Wert Sickerversuch [m/s] | Bodenart |
|---|---|---|---|
| SG 1/19 | 0,60 | $1,81 \times 10^{-4}$ ($3,62 \times 10^{-4}$)* | entfestigter Kalkstein (Weißer Jura) |

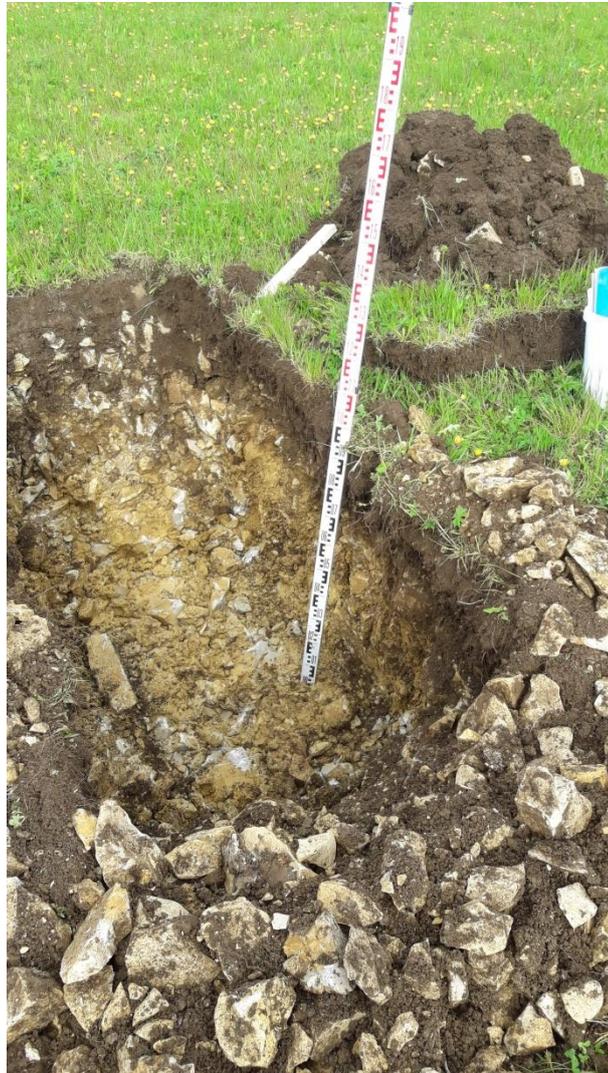
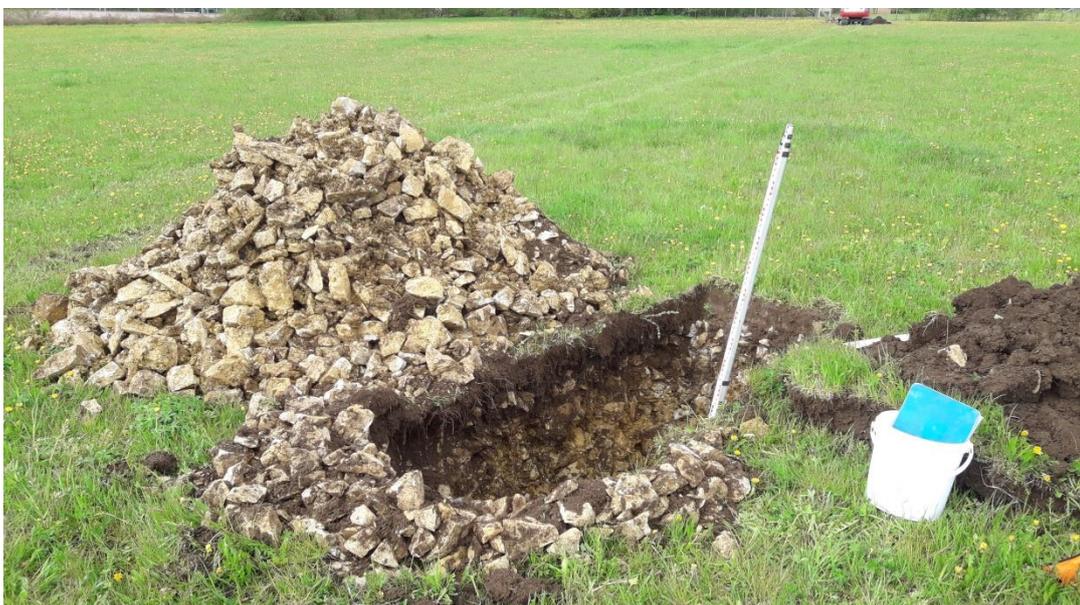
SG 2/19: 0,0 m bis 1,0 m u. GOK

| Aufschluss | Versuchstiefe [m u. GOK] | Durchlässigkeit k_f -Wert Sickerversuch [m/s] | Bodenart |
|---|---|---|---|
| SG 2/19 | 1,00 | $4,77 \times 10^{-4}$ ($9,54 \times 10^{-4}$)* | entfestigter Kalkstein (Weißer Jura) |

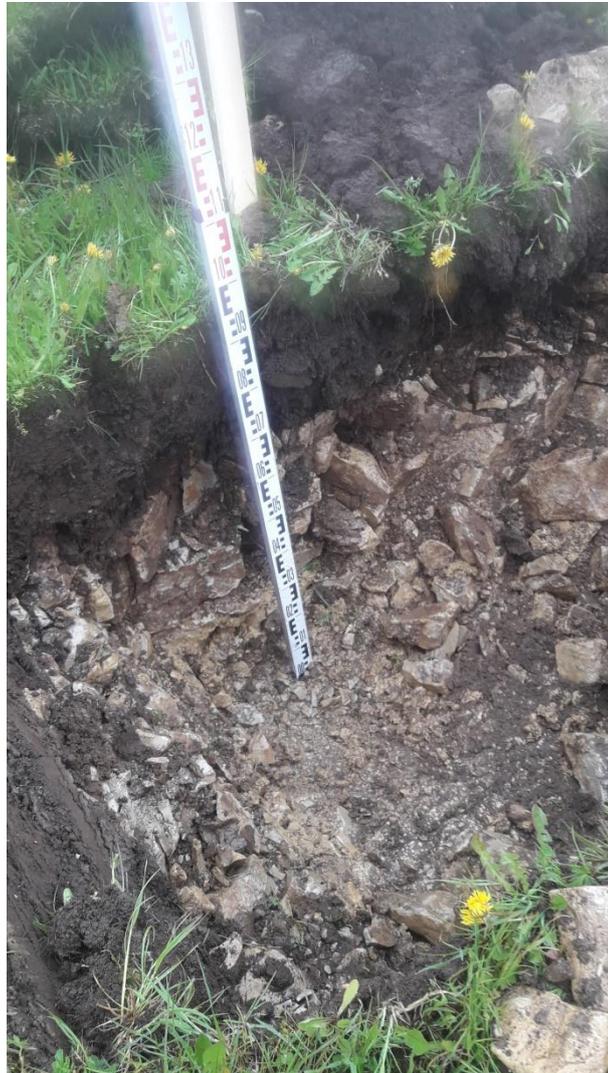
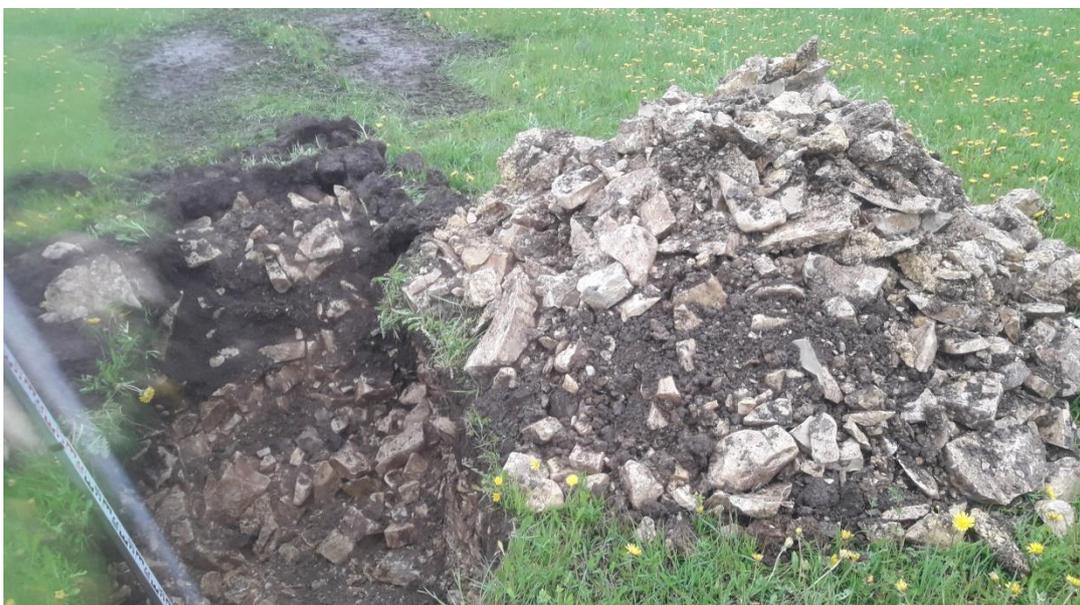
SG 3/19: 0,0 m bis 1,0 m u. GOK

| Aufschluss | Versuchstiefe [m u. GOK] | Durchlässigkeit k_f -Wert Sickerversuch [m/s] | Bodenart |
|---|---|---|---|
| SG 3/19 | 1,00 | $2,08 \times 10^{-4}$ ($4,16 \times 10^{-4}$)* | entfestigter Kalkstein (Weißer Jura) |
