Bikepark Albstadt

Ergebnisse der Schallpegelmessungen

Bericht Nr.: 17 GS 020 – 1

**Untersuchungsbericht
zu Schallpegelmessungen
der Geräusche eines Skilifts / Bikeparks
am Gebäude Johannes-Conzelmann-Straße 31
in Albstadt-Tailfingen**

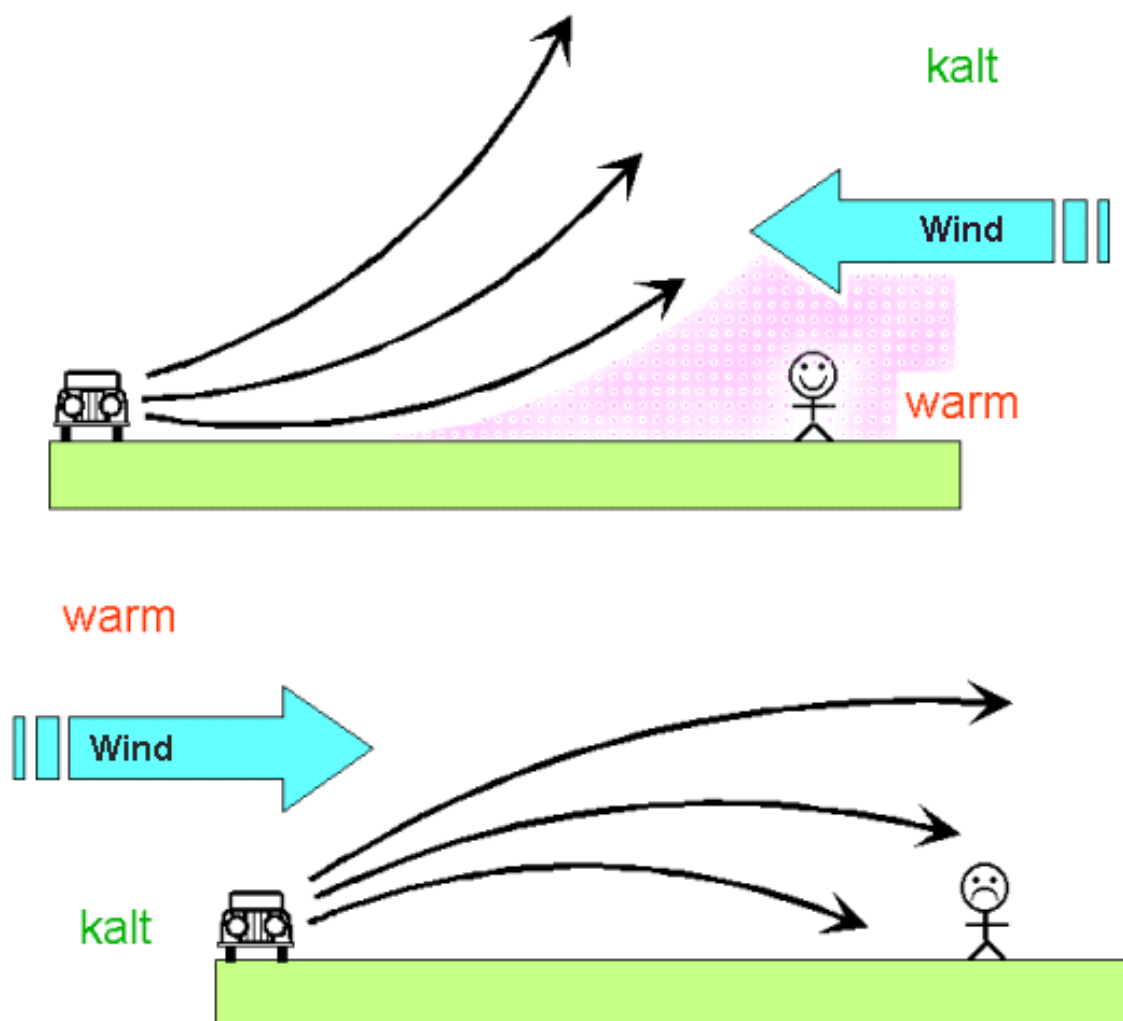
Der Wind „trägt“ nicht etwa die Geräusche mit sich, wie vielfach behauptet wird. Die absolute Windgeschwindigkeit ist gegenüber der Schallgeschwindigkeit (ca. 330 m/s) unerheblich. Vielmehr führt er zu einer Krümmung des Schalls, d.h. nach oben abgestrahlter Schall wird nach unten gedrückt und kann so wahrgenommen werden. Falls sich klare Luftschichten mit unterschiedlicher Windgeschwindigkeit oder Temperaturen bilden, kann es sogar an der Grenzschicht zu einer Reflexion des Schalls kommen, was ebenfalls zur Folge hat, dass ursprünglich nach oben abgestrahlter Schall am Boden wahrnehmbar wird.

Im Gegenzug wird bei Gegenwind der Schall nach oben gekrümmt und es können am Boden Zonen mit regelrechtem „Schallschatten“ entstehen.

Der Einfluss des Windes ist besonders groß, wenn Quelle und Empfänger in großer Höhe über dem Boden liegen. Dies ist im vorliegenden Fall gegeben, da sowohl Quelle (Kabelrollen) als auch Empfänger (Wohngebäude) an gegenüberliegenden Hängen liegen und sich der Schall hoch über dem dazwischen gelegenen Tal ausbreitet.
